RESTAURATION DE L'ÉGLISE SAINT-TUGDUAL À SAINT-PABU

La lettre d'information

Les couvreurs et les charpentiers et menuisiers à l'œuvre !

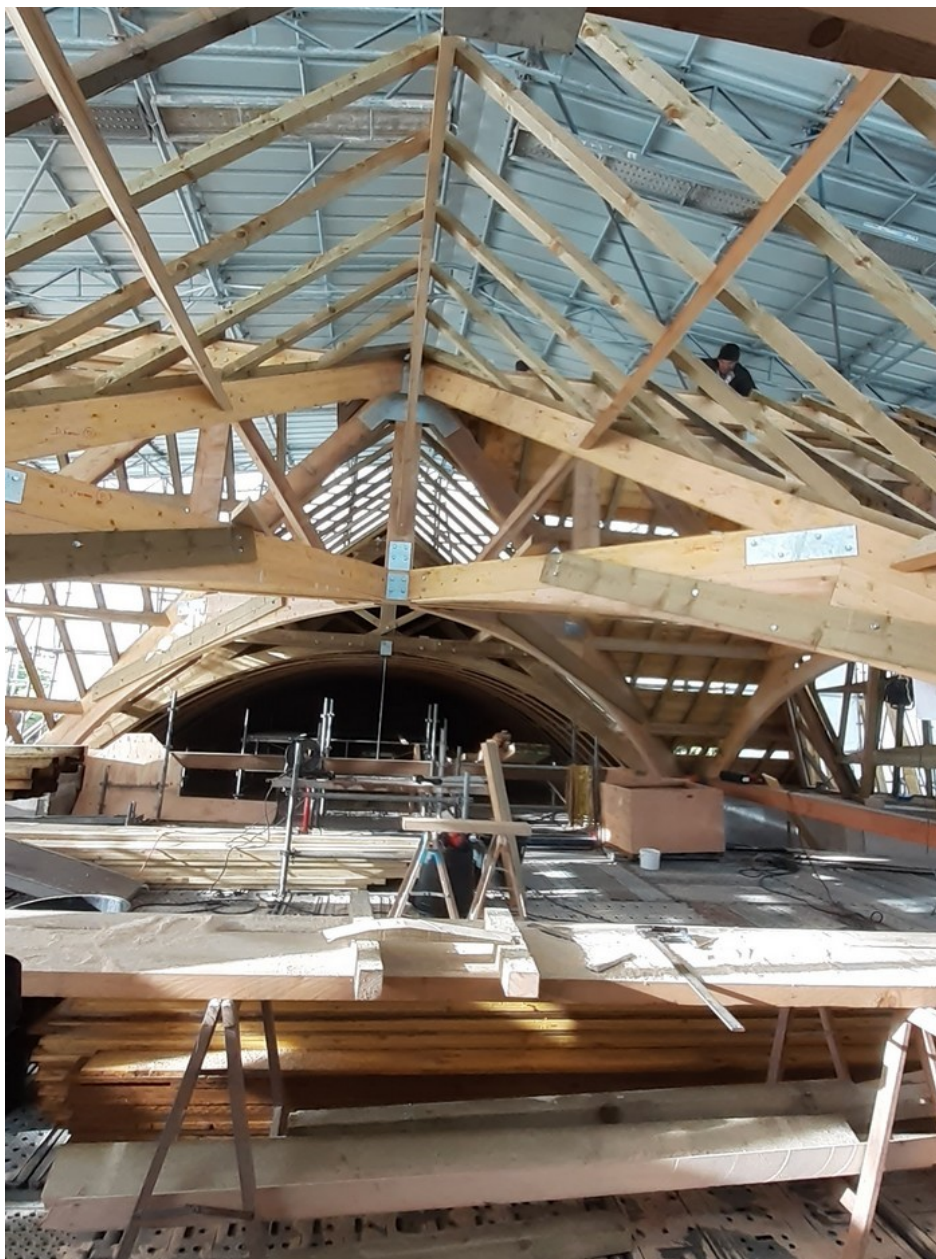
30 novembre : arrivée des couvreurs, montage de la volige à bras d'hommes sur le plancher de l'échafaudage : la pose de la volige venait de débuter lors de la réunion de chantier du 30 novembre.

Dernières images de la charpente à la lumière du jour avant le couvrement progressif

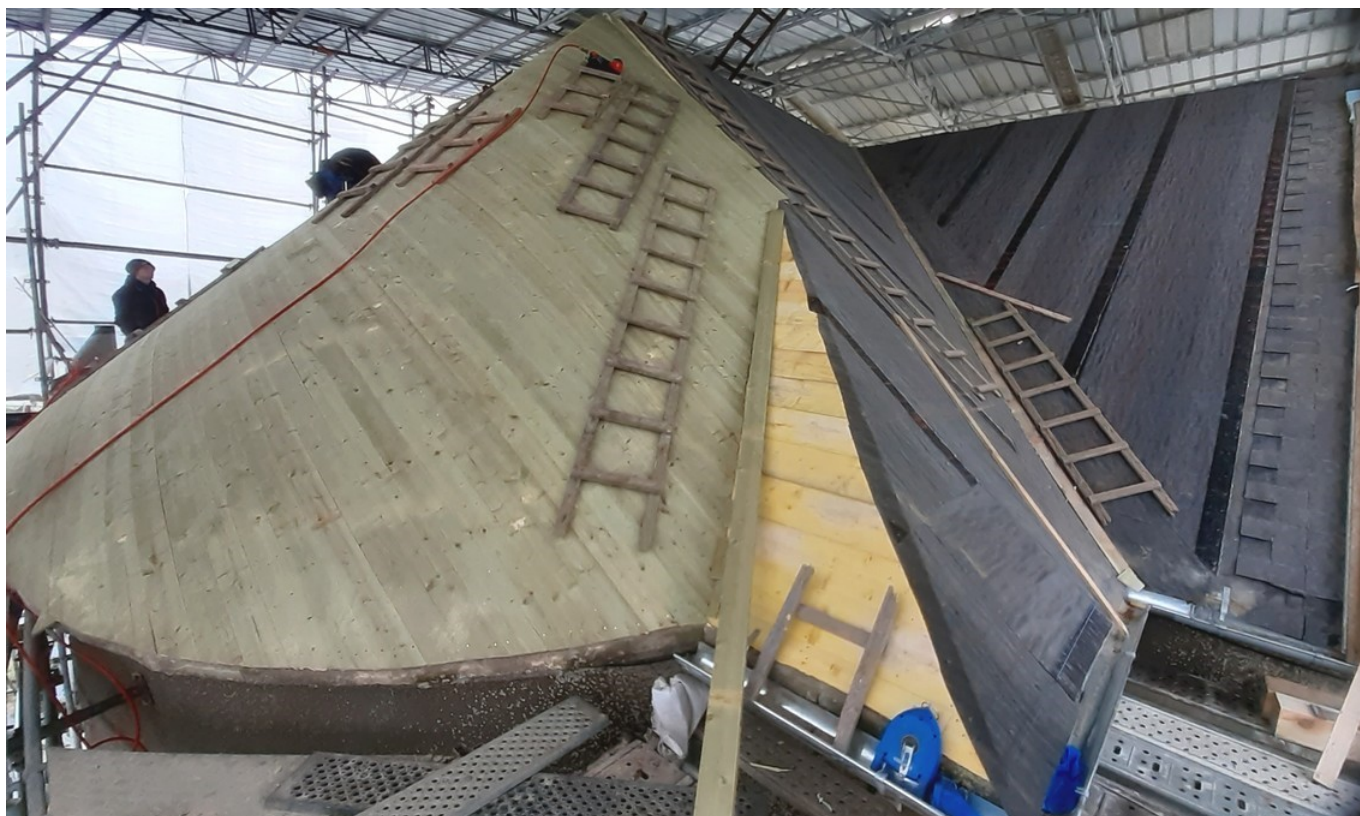
Vue de l'arrondi côté Nord Ouest

7 décembre : avancée spectaculaire de la pose de la volige et du feutre imperméabilisant côté Nord. Lors de la réunion de chantier, nous avons pu voir comment les couvreurs croisaient, coupaient et clouaient les 2 couches de volige pour obtenir des arrondis parfaits.

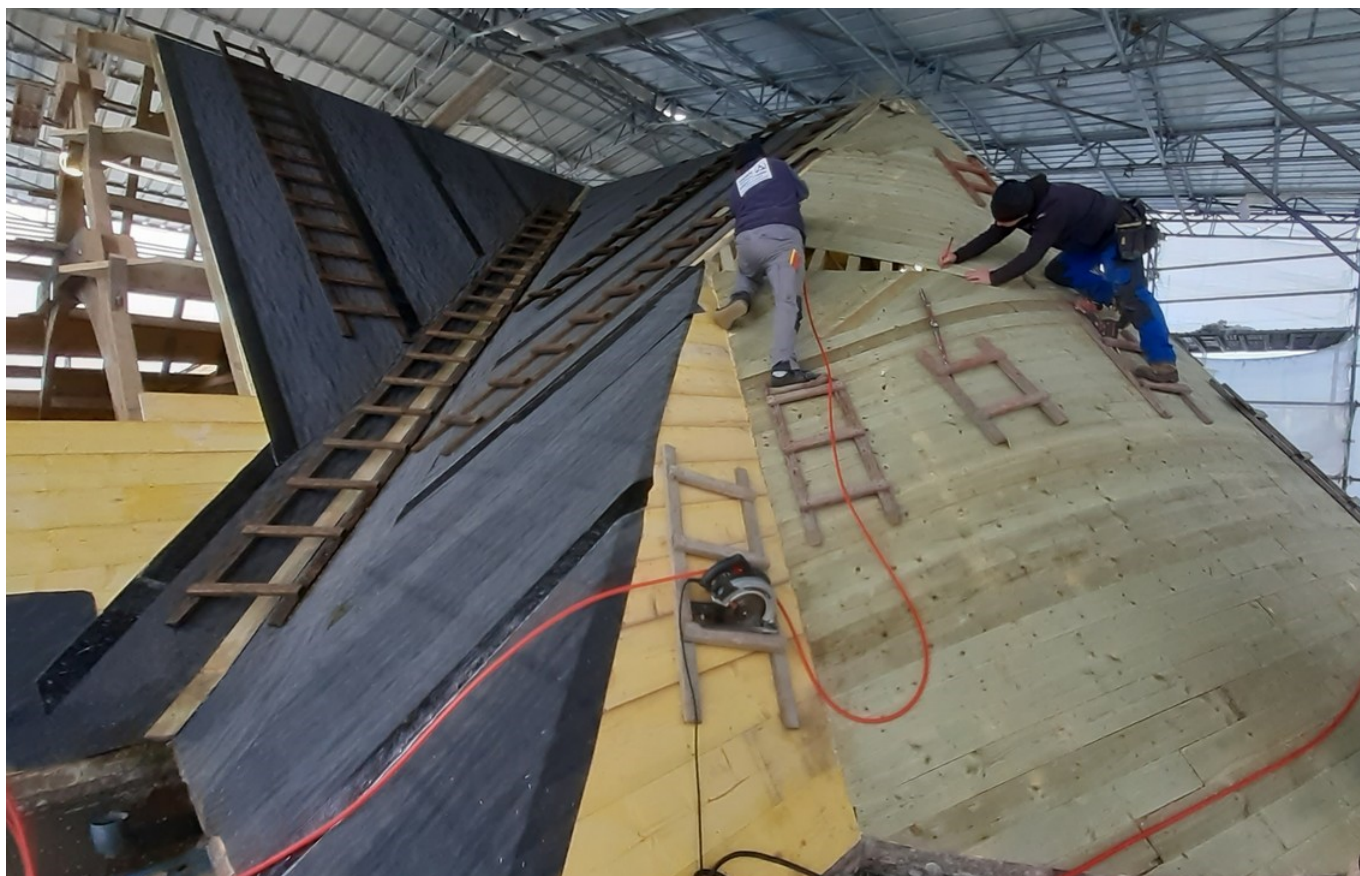
Les couvreurs en pleine pose de la volige croisée côté Nord Est de l'arrondi

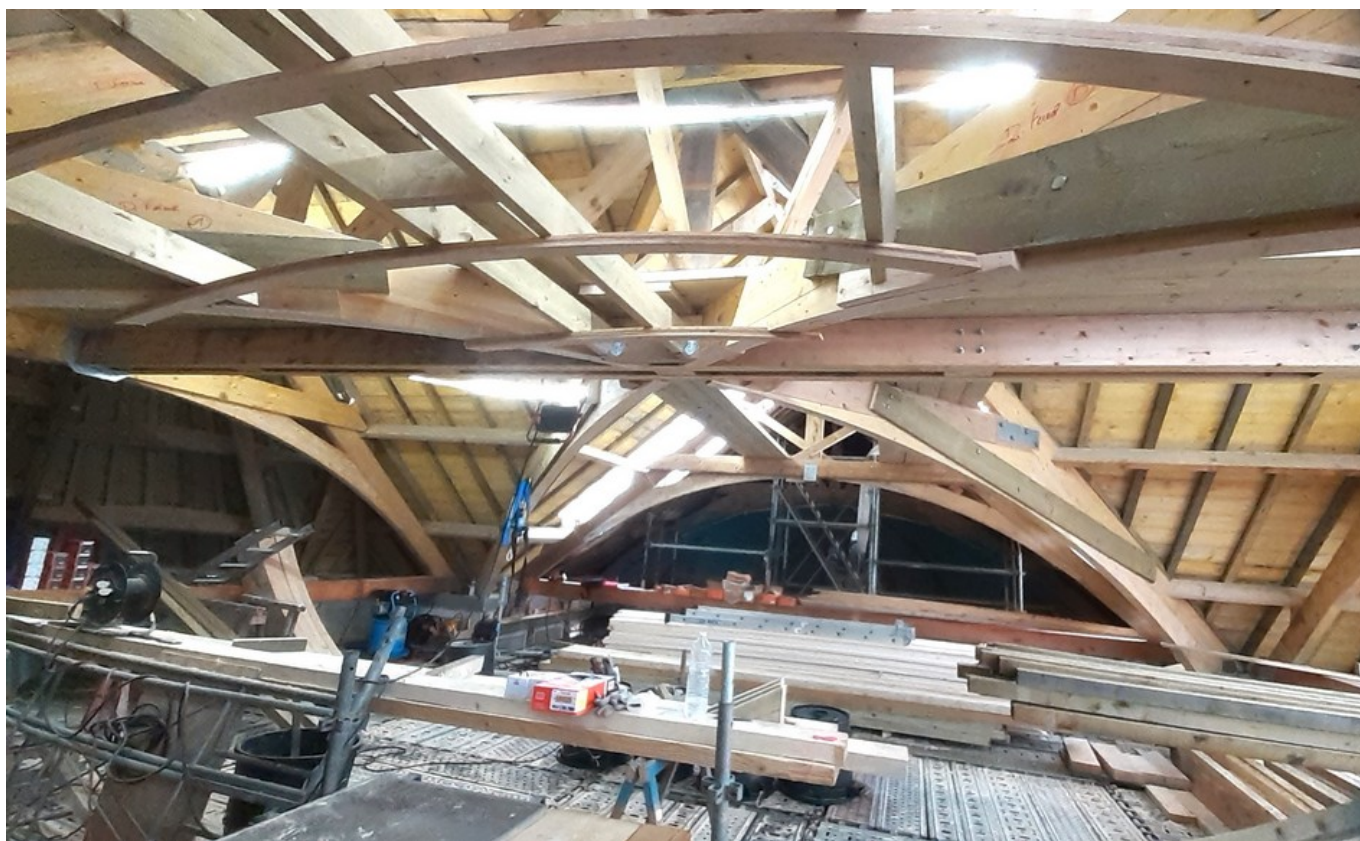
Vue de l'intérieur, sous la lumière artificielle des leds de chantier. Au fond, le chœur dans l'obscurité.

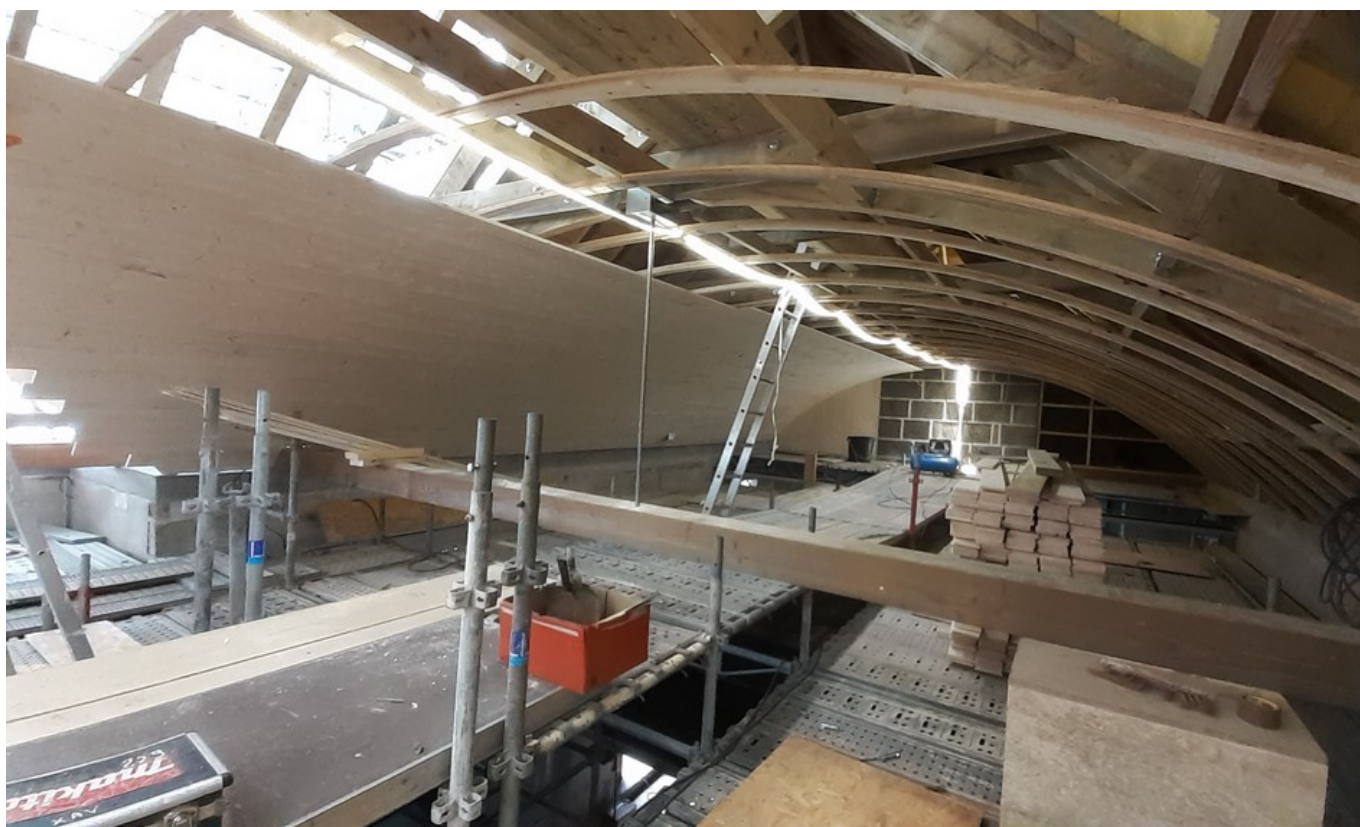
Les lambris stockés à droite sur le plancher de l'échafaudage couvrent l'arrondi de la nef et débordent sur le transept pour suivre les courbes de la charpente.

14 décembre : la première image de la voûte lambrissée (en pin brut durant la pose). Suite à l'incendie de Notre Dame de Paris, de nouvelles contraintes et coûts s'imposent : la voûte recevra un traitement retardateur de feu, avant mise en teinte, et des capteurs d'incendie seront installés dans les combles.

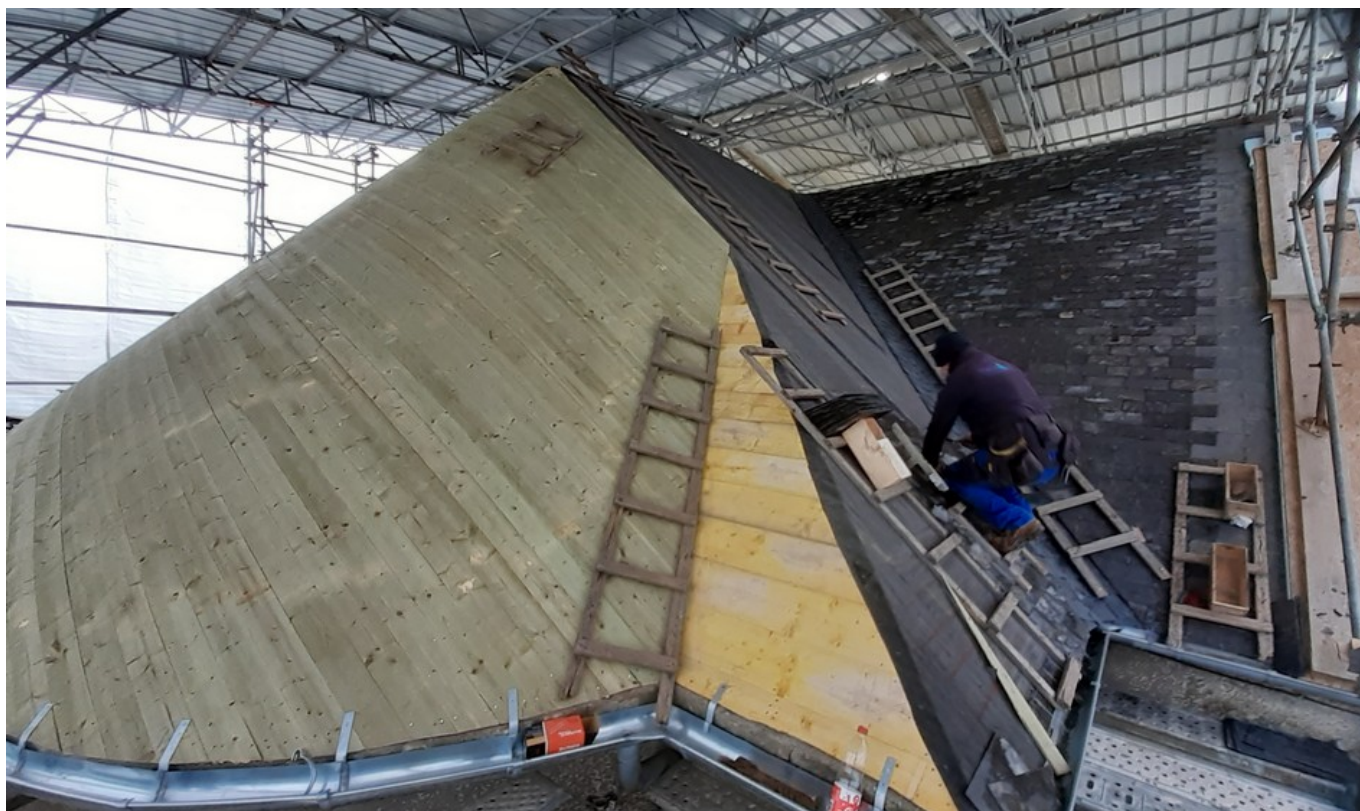
De leur côté, les couvreurs ont démarré la pose des ardoises, dont les noues en creux des arrondis.

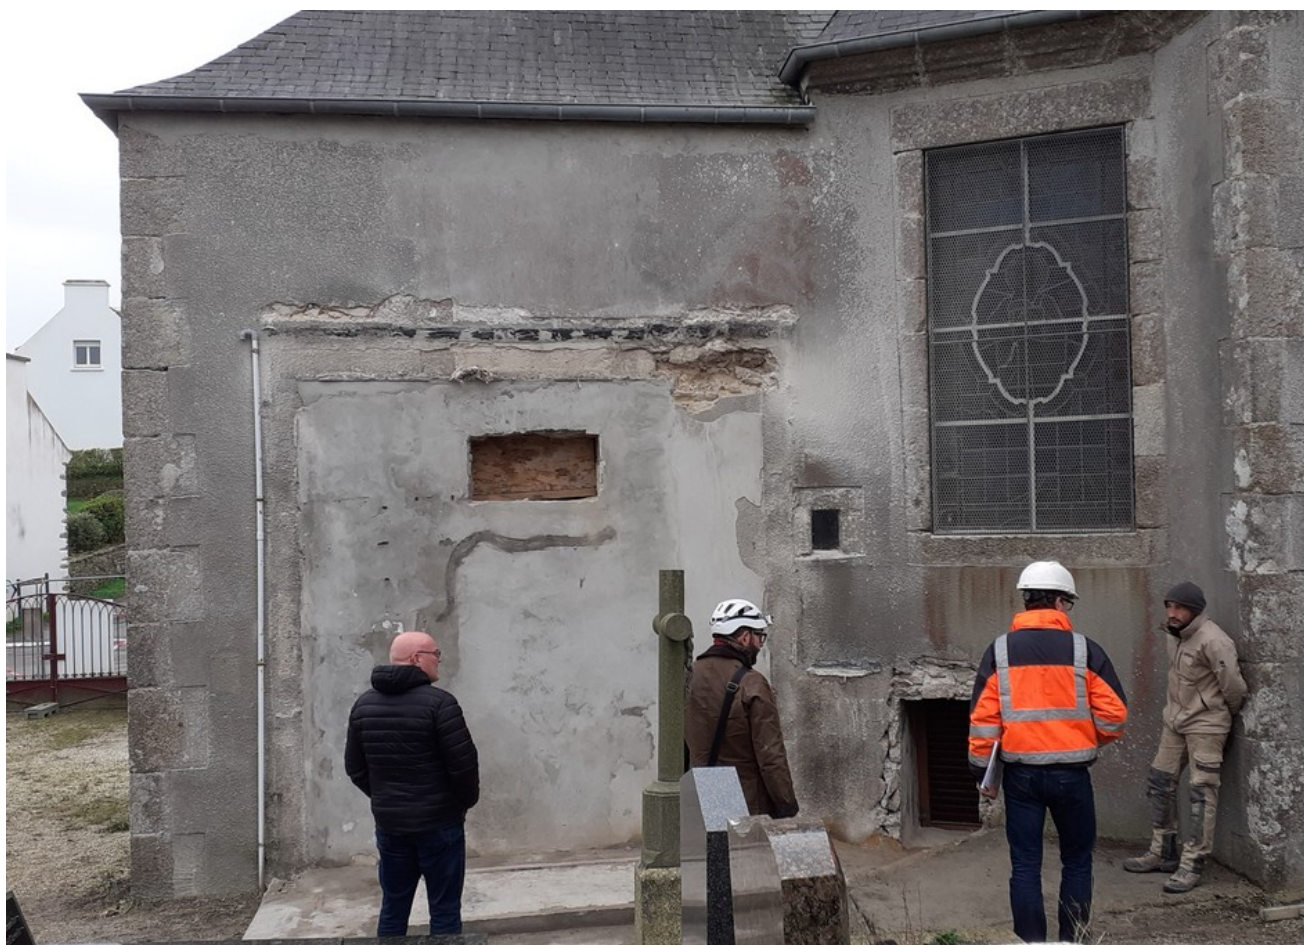
Les maçons de chez Lefèvre ont démonté l'ancienne chaufferie qui dénaturait l'église. Les conduits dans les murs (2 rectangles en haut et à droite en bas) seront rebouchés.

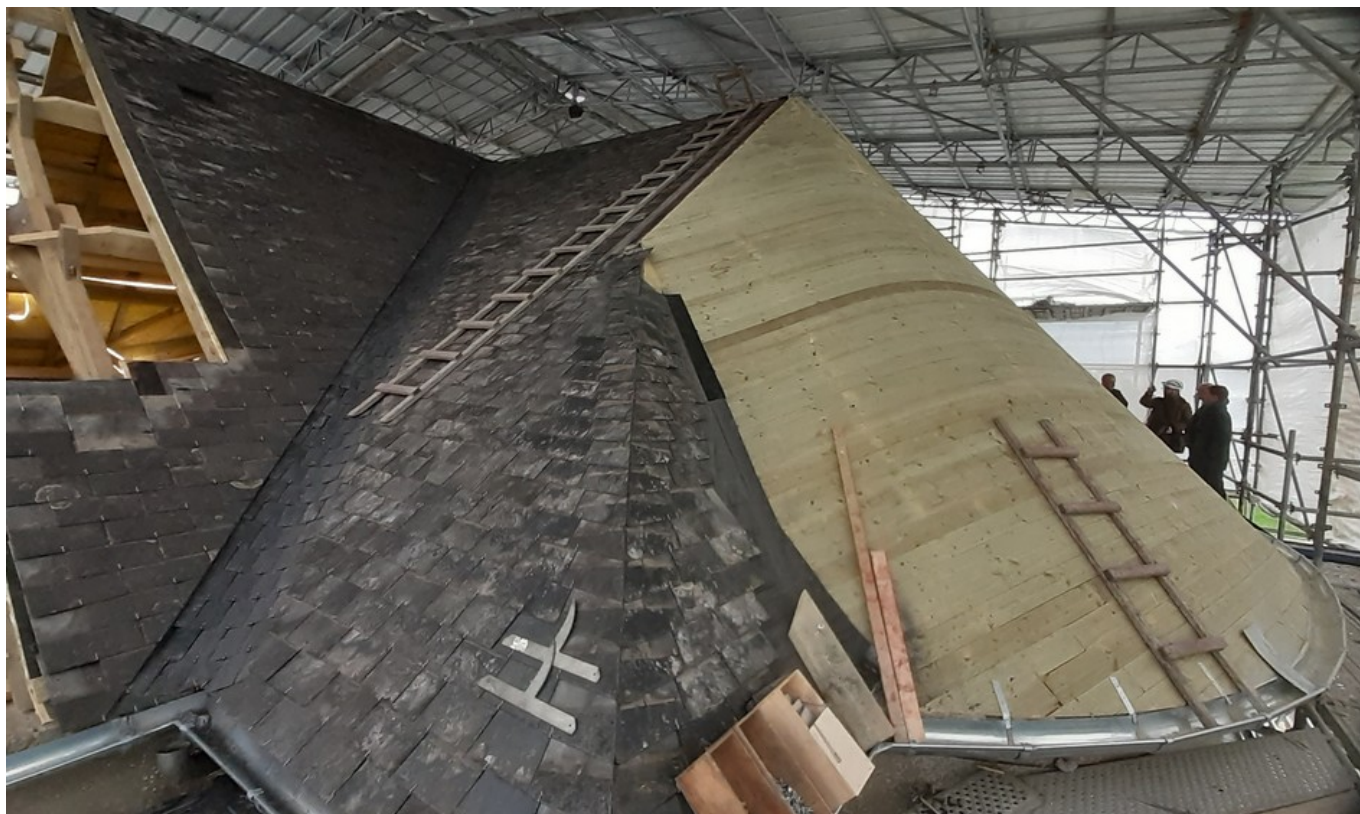
L'avancement de la pose des ardoises côté Nord Est.

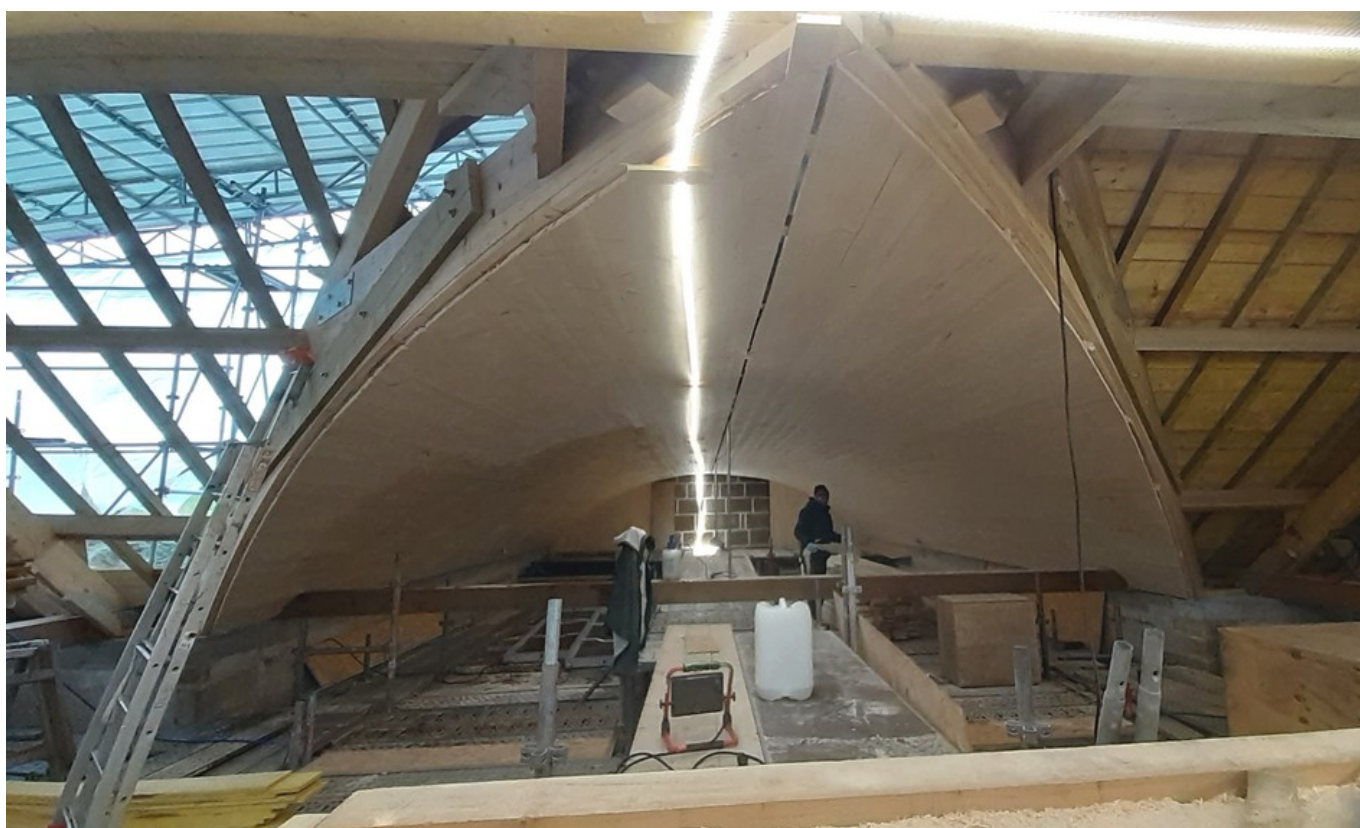
La pose de la voûte achevée dans la nef, rejoint en pointe le centre du transept. Des couvre-joints seront posés dans un second temps. Photo prise de l'extrémité Est du transept, avec la charpente voligée côté Nord et en cours de voligeage côté Sud.

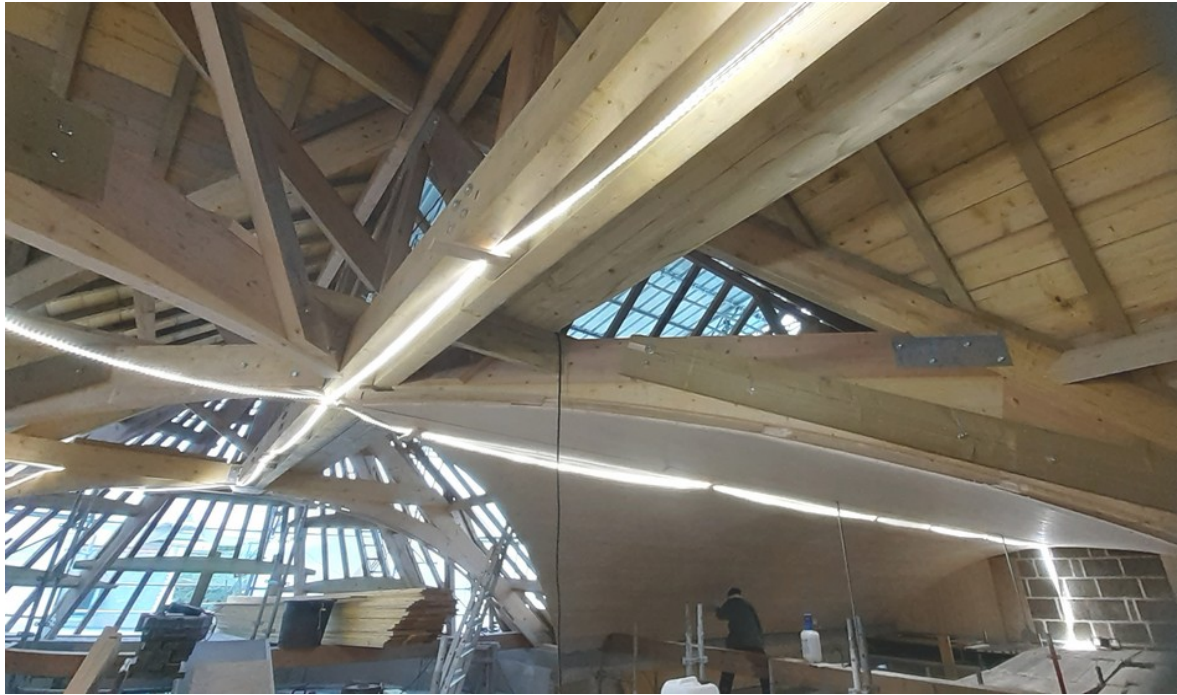
Une autre vue de la charpente du transept et la partie voûte posée.
