# RESTAURATION DE L'ÉGLISE SAINT-TUGDUAL À SAINT-PABU

La lettre d'information

## Bientôt la fin des travaux !

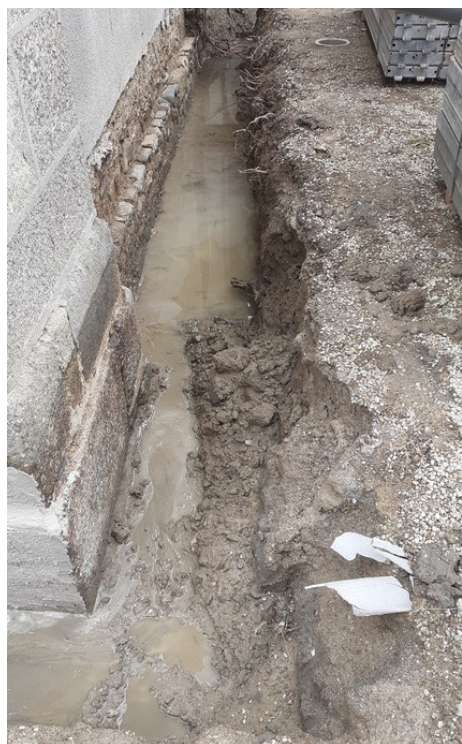
**Début juillet** : début des travaux de drainage périphérique de l'église. Pas moins de 3 sources ont suinté dans la fosse périphérique profonde de 1m et large d'environ 80cm (ci-dessous dans le coin Sud-Ouest de l'église)

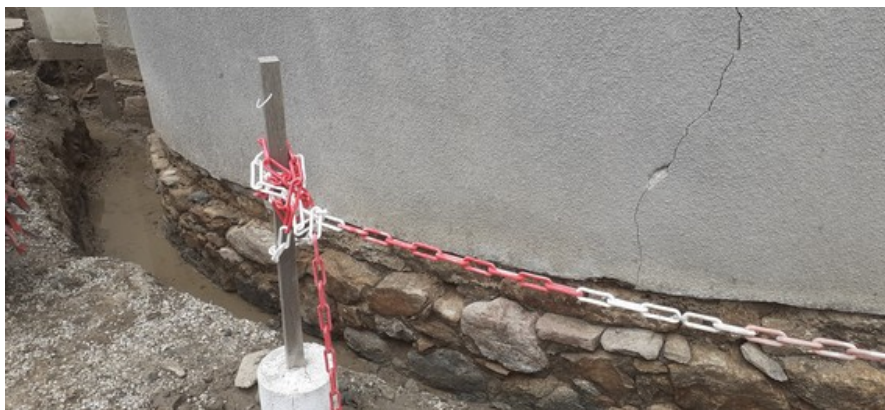
Bien que baignant dans l'eau depuis toujours, le soubassement est en parfait état : l'argile bleue utilisée il y a 257 ans, qui lie les pierres, est parfaitement adaptée à cet environnement gorgé d'eau

À noter qu'une semelle/soubassement est en place sous tout le pourtour de l'église, et qu'une 2ème semelle plus large et bien plus profonde a été réalisée sous le fronton qui porte le poids des pierres du clocher

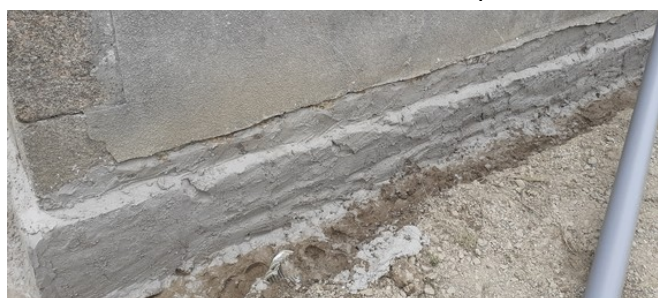
L'utilisation d'une pompe a été nécessaire pour permettre aux maçons de réaliser l'assainissement : après avoir lavé les soubassements, ils ont enduit la semelle d'un mélange à la chaux, sur 2 épaisseurs (ci-contre). Deux drains sont reliés à l'écoulement d'eaux pluviales sur la rue du Bourg pour achever cet assainissement périphérique

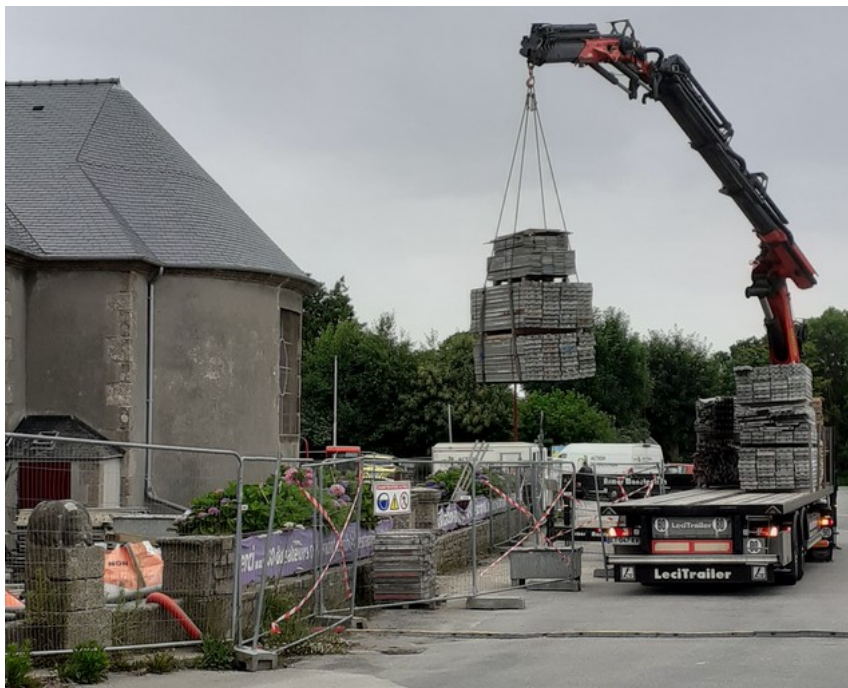
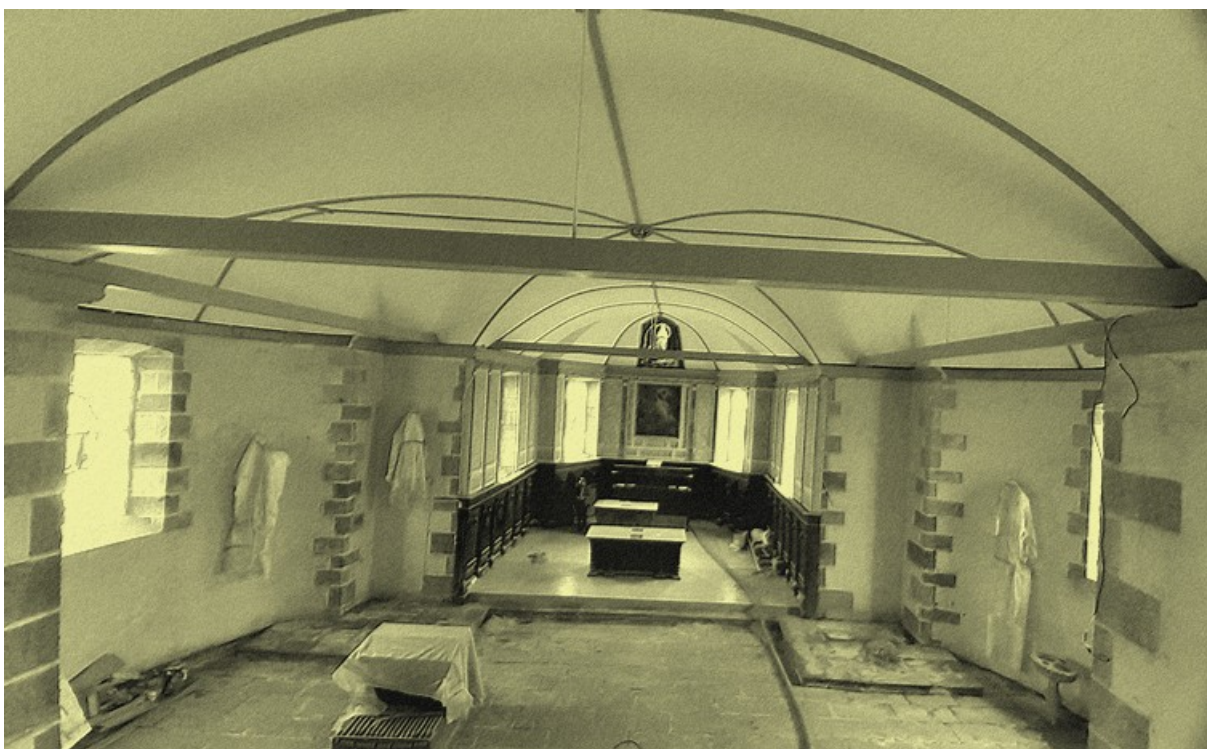
À l'intérieur de l'église, la vue de l'ensemble de la voûte sans les échafaudages est un moment très important et fort

L'intérieur de l'église vu de la tribune (couleur sépia pour la surprise de la couleur)

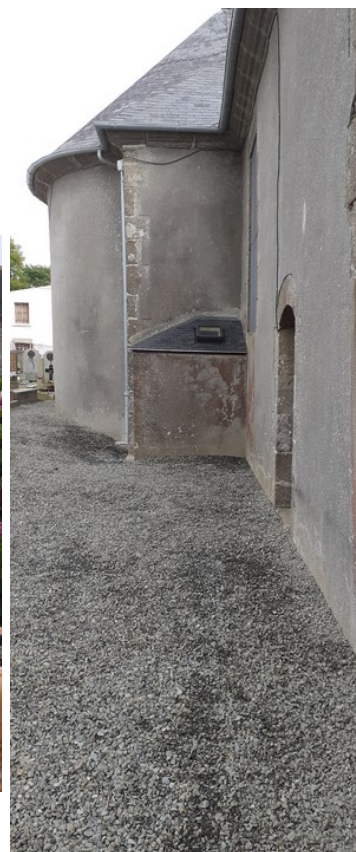
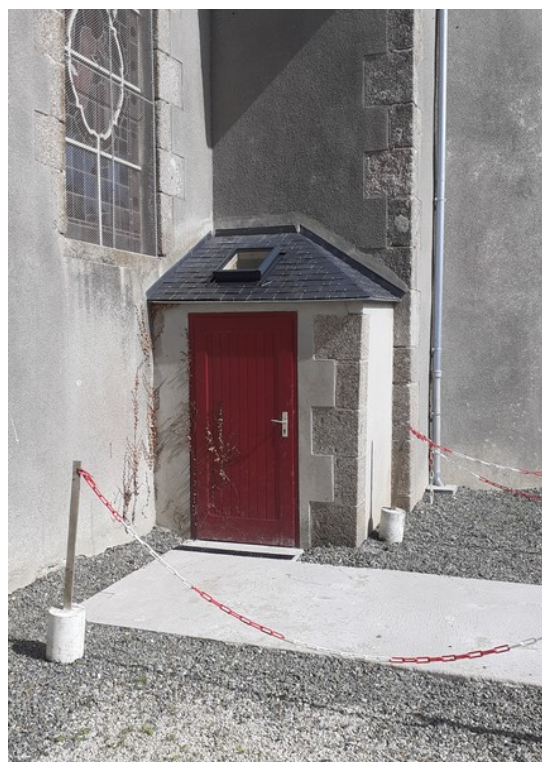
Le drainage périphérique est terminé : du gravier a été mis autour de l'église  
De leur côté, les couvreurs de Trébault Couverture ont remplacé les ardoises  
et le châssis du sas Nord de l'église avant leurs congés (ci-contre)  
Enfin, les maçons ont coulé la dalle de l'accès PMR (personnes à mobilité  
réduite) entre le portillon de l'enclos et le sas Sud de l'église (ci-dessous)
