RESTAURATION DE L'ÉGLISE SAINT-TUGDUAL À SAINT-PABU

La lettre d'information

Les maçons ont renforcé et restauré les murs de la nef !

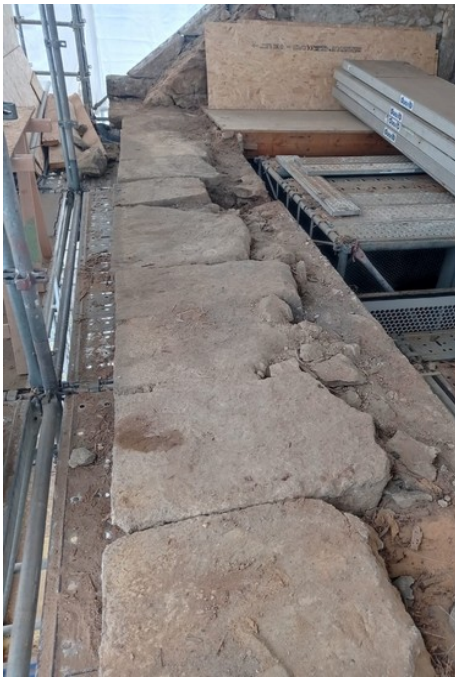
Le mur sud de la nef avant travaux

27 février au 2 mars : les pierres de corniches désolidarisées des murs (ci-dessous à gauche avant restauration) ont été déposées, les murs nettoyés (enlèvement de la terre et des autres pierres pour laisser la place aux poutres en béton armé). Puis elles ont été repositionnées à niveau et fixées au mur (ci-dessous au centre).

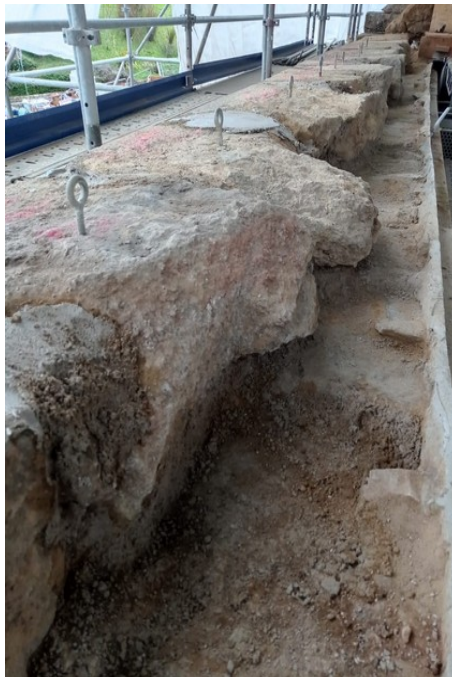
Les pierres de corniche repositionnées

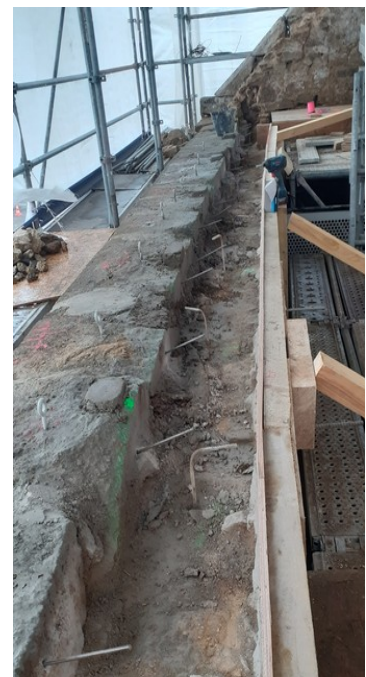
Le filetage des pierres de corniche

3 au 9 mars : des filetages ont été insérés dans les pierres de corniche (ci-dessus à droite), pour les fixer au futur chaînage des poutres. Puis les pierres de taille ont été découpées droit pour la poutre.

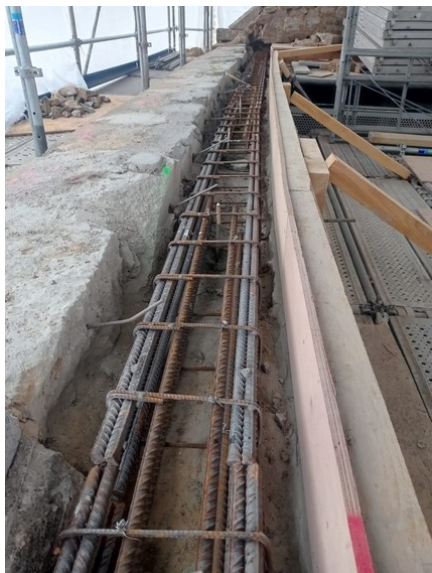
Le ferrailage de la future poutre

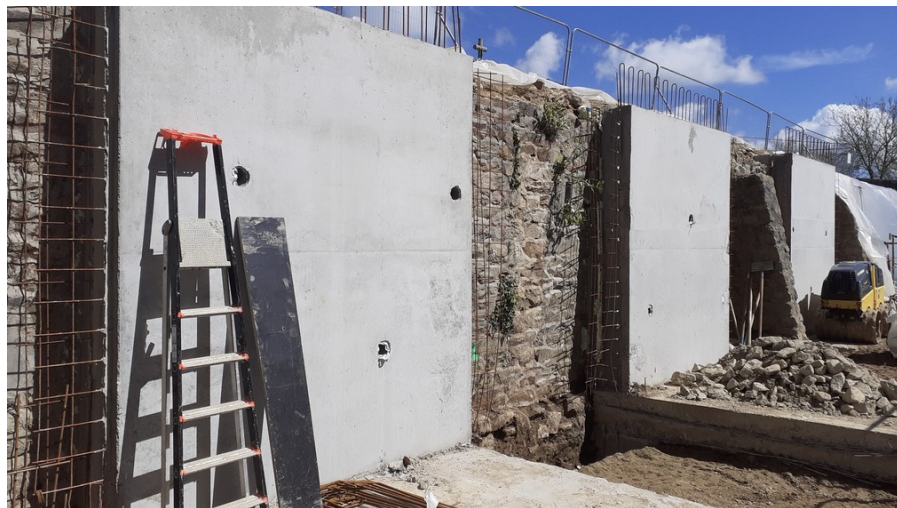
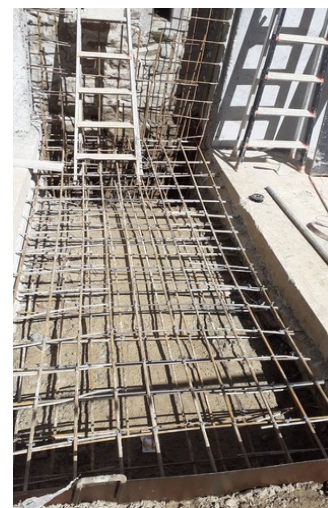
Du côté du mur de soutènement : 4 semelles et 4 contrevoiles sont en place. Deux premiers contreforts ont été enlevés pour permettre l'empierrement, le ferrailage et le coulage des semelles puis des contrevoiles intermédiaires (photos ci-dessous).
