RESTAURATION DE L'ÉGLISE SAINT-TUGDUAL À SAINT-PABU

La lettre d'information

Les couvreurs et les charpentiers et menuisiers à l'œuvre !

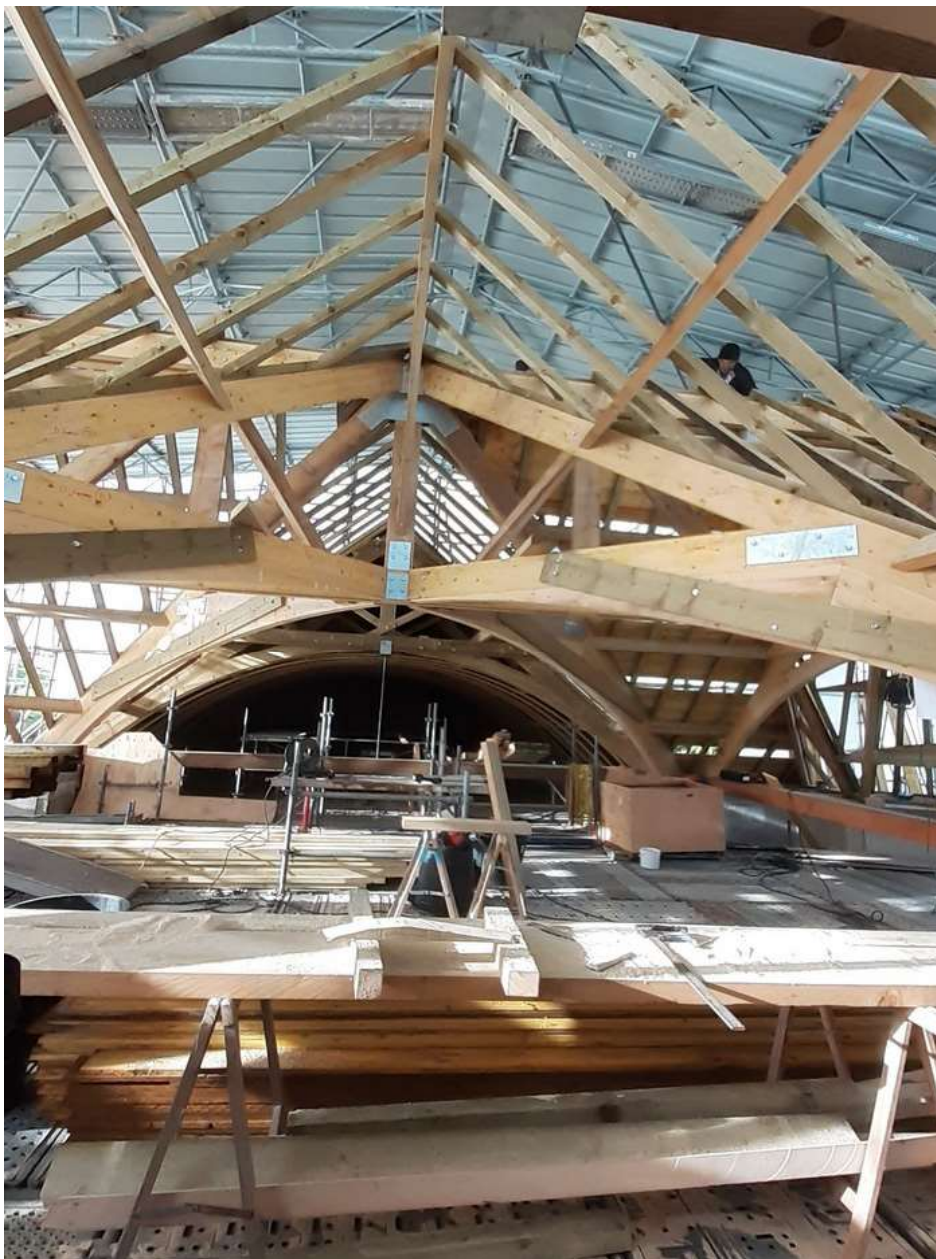
30 novembre : arrivée des couvreurs, montage de la volige à bras d'hommes sur le plancher de l'échafaudage : la pose de la volige venait de débuter lors de la réunion de chantier du 30 novembre.

Dernières images de la charpente à la lumière du jour avant le couvrement progressif

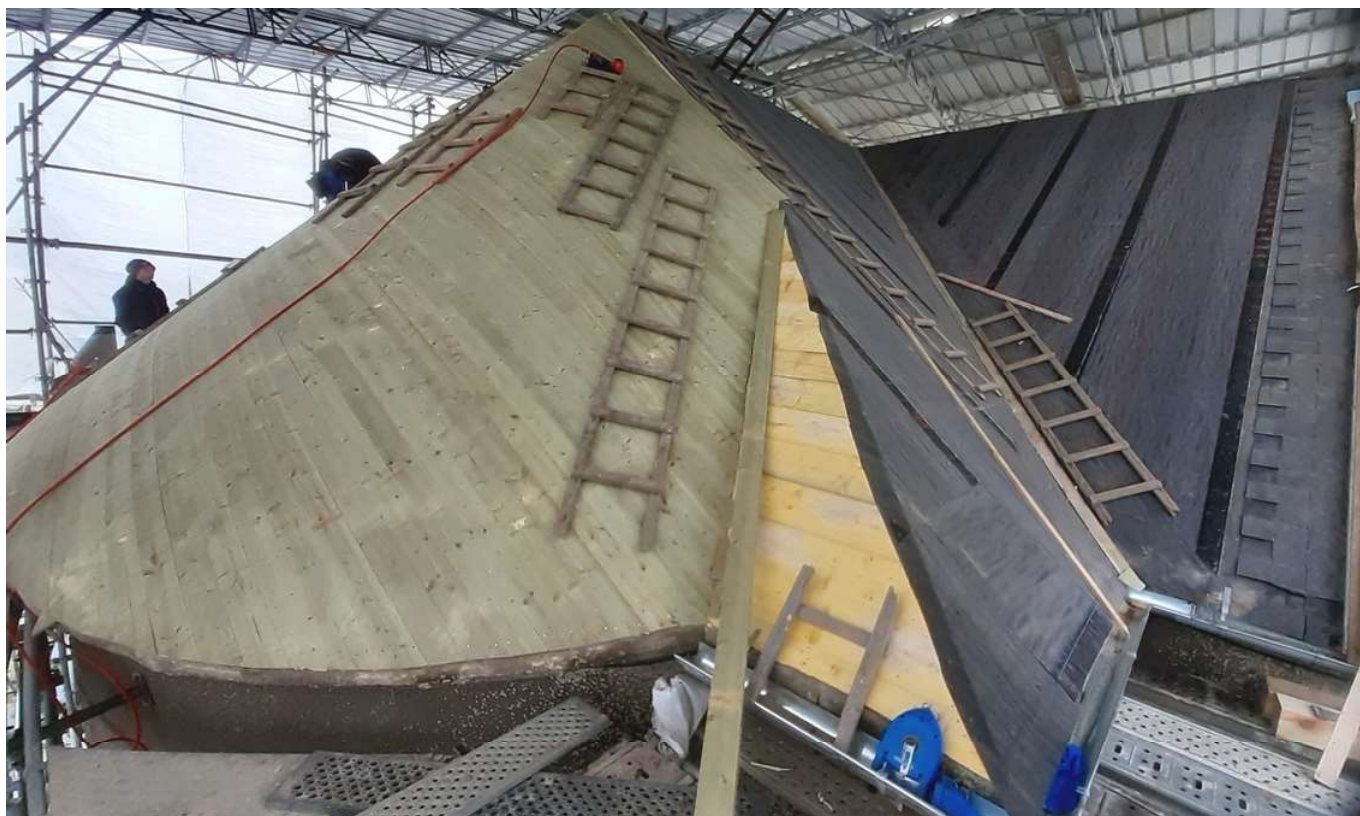
Vue de l'arrondi côté Nord Ouest

7 décembre : avancée spectaculaire de la pose de la volige et du feutre imperméabilisant côté Nord. Lors de la réunion de chantier, nous avons pu voir comment les couvreurs croisaient, coupaient et clouaient les 2 couches de volige pour obtenir des arrondis parfaits.

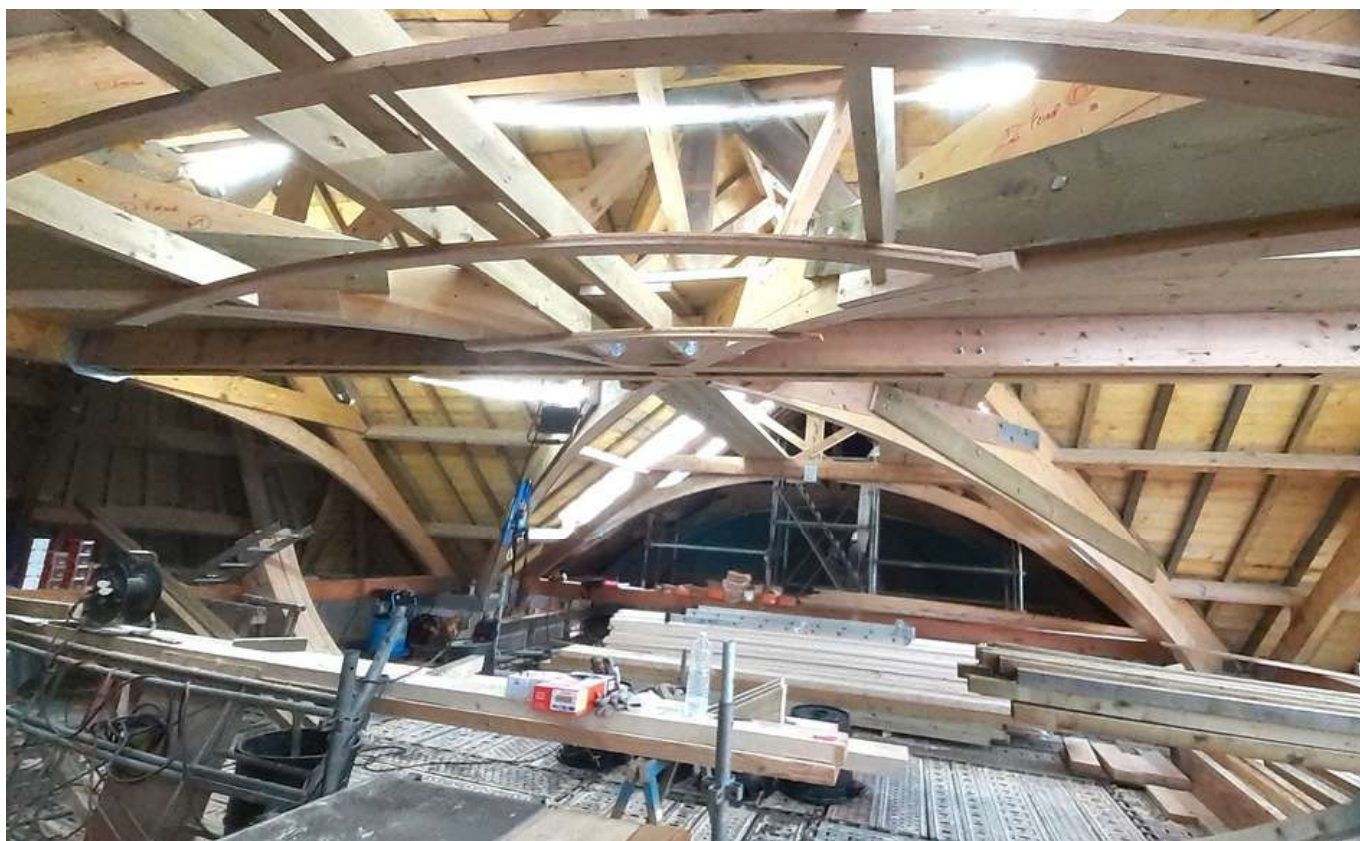
Vue de l'intérieur, sous la lumière artificielle des leds de chantier. Au fond, le chœur dans l'obscurité.

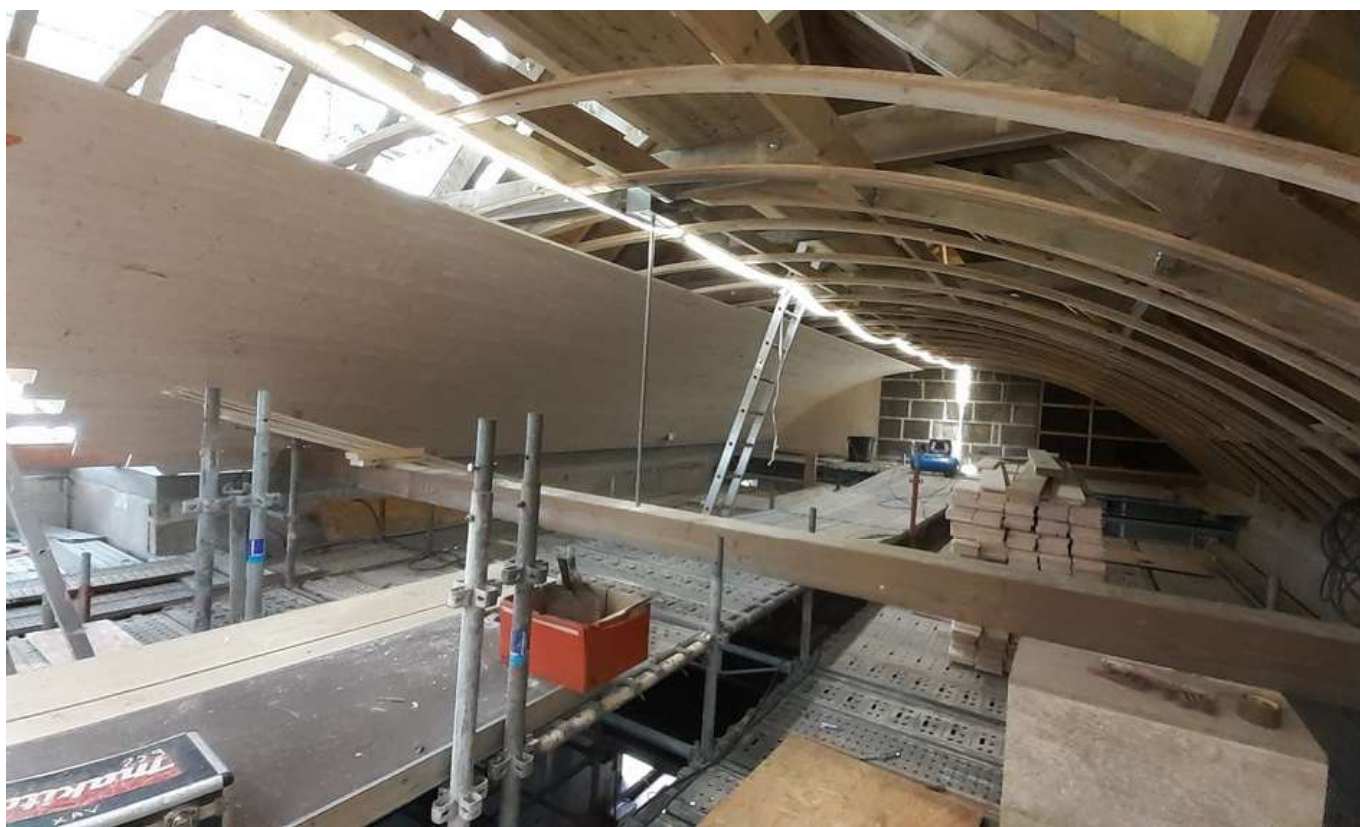
14 décembre : la première image de la voûte lambrissée (en pin brut durant la pose). Suite à l'incendie de Notre Dame de Paris, de nouvelles contraintes et coûts s'imposent : la voûte recevra un traitement retardateur de feu, avant mise en teinte, et des capteurs d'incendie seront installés dans les combles.

Les lambris stockés à droite sur le plancher de l'échafaudage couvrent l'arrondi de la nef et débordent sur le transept pour suivre les courbes de la charpente.

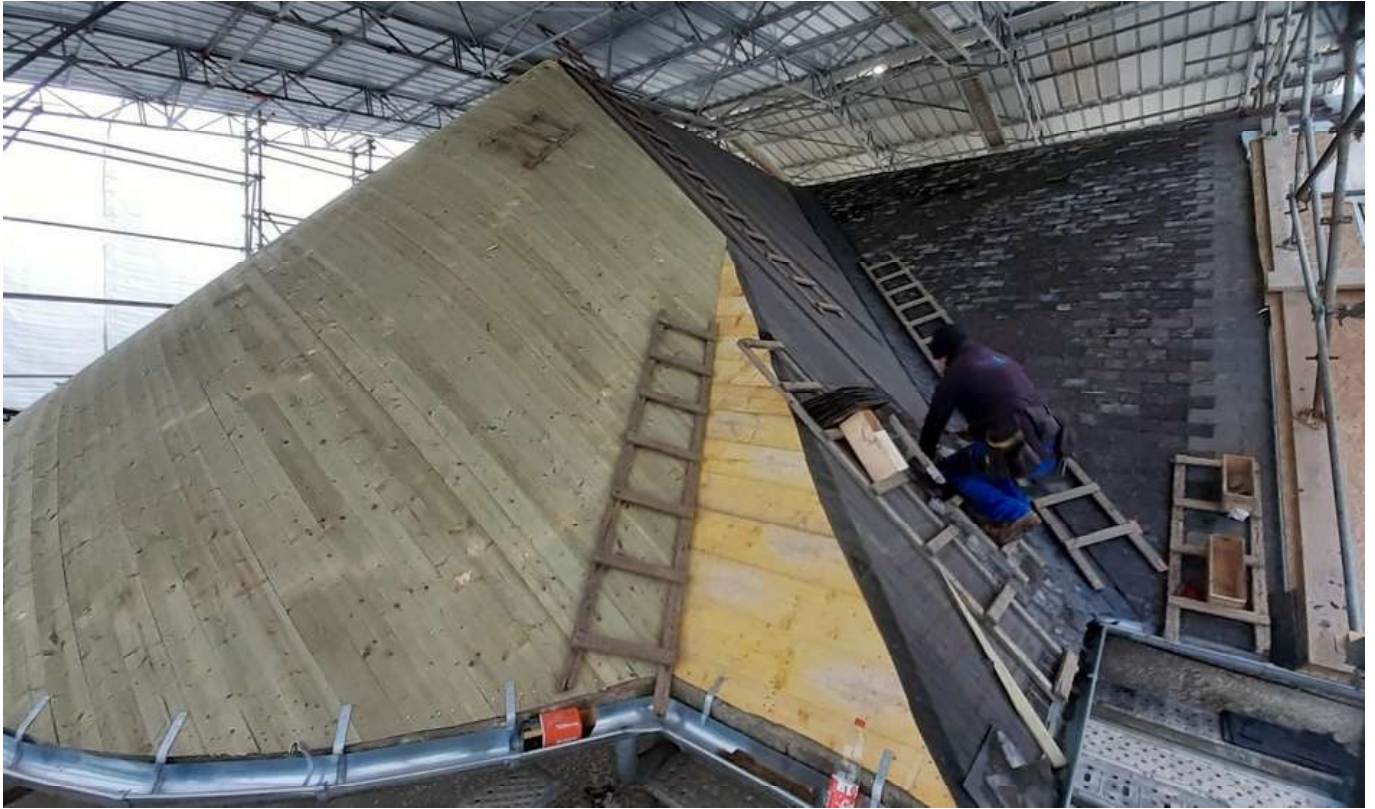
De leur côté, les couvreurs ont démarré la pose des ardoises, dont les noues en creux des arrondis.

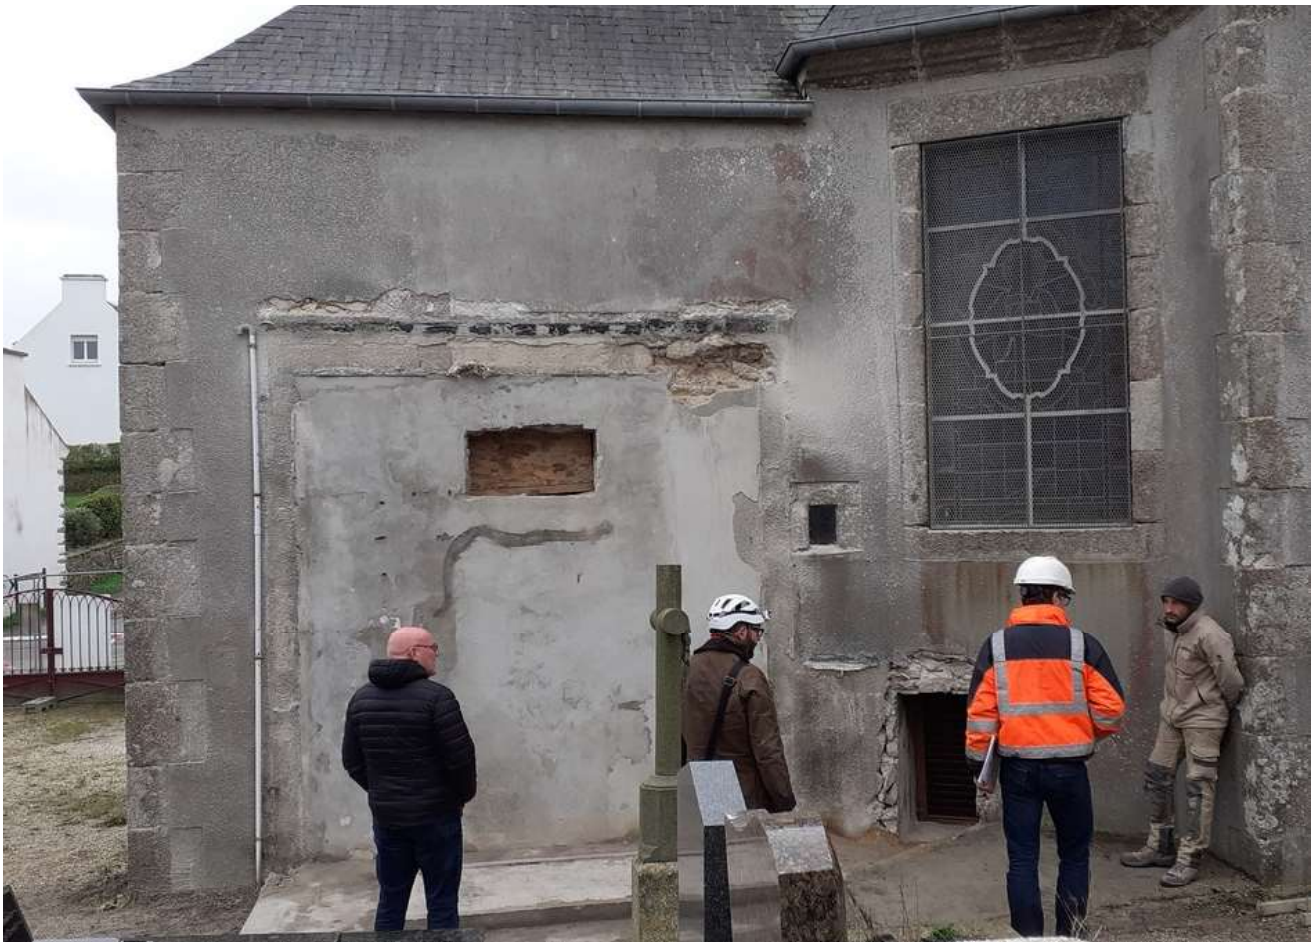
Les maçons de chez Lefèvre ont démonté l'ancienne chaufferie qui dénaturait l'église. Les conduits dans les murs (2 rectangles en haut et à droite en bas) seront rebouchés.

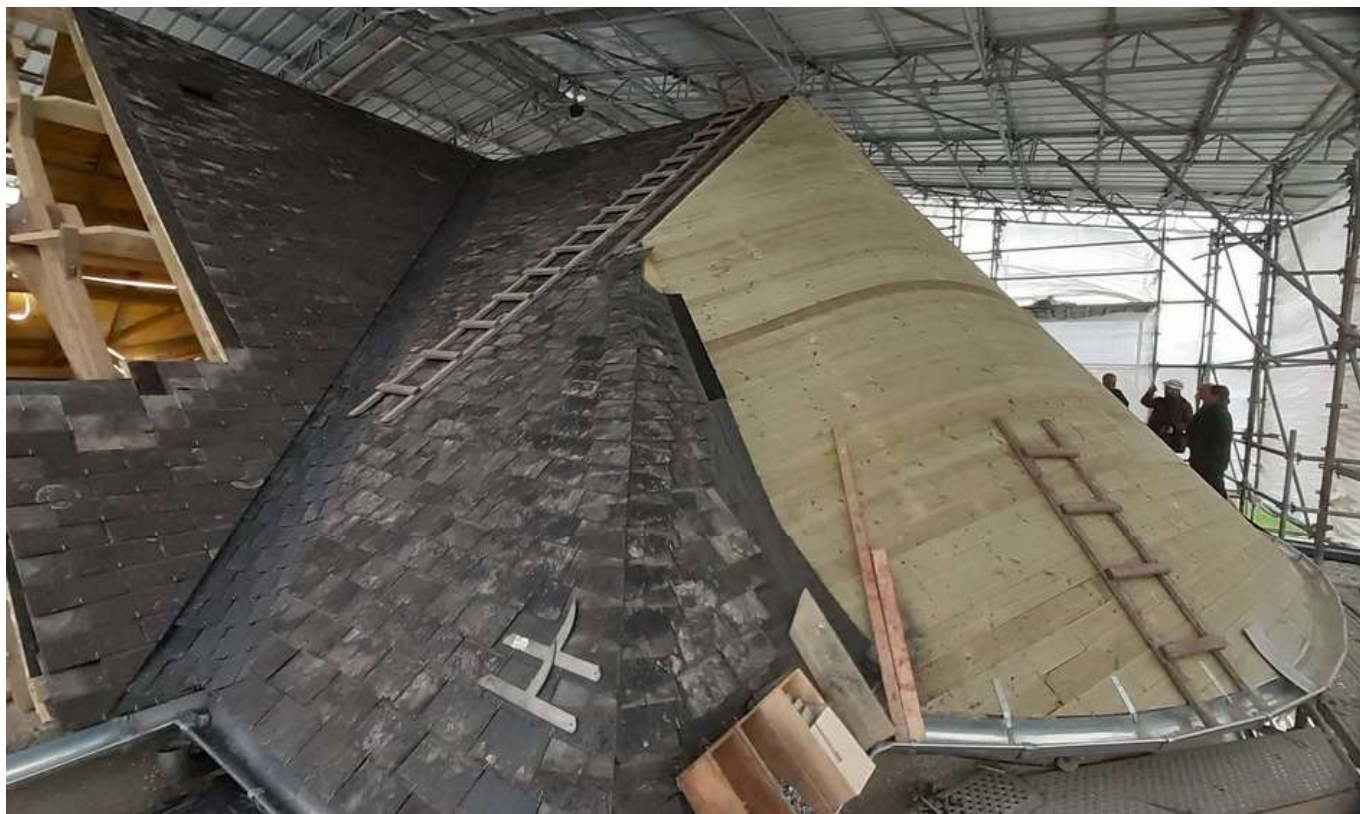
L'avancement de la pose des ardoises côté Nord Est.

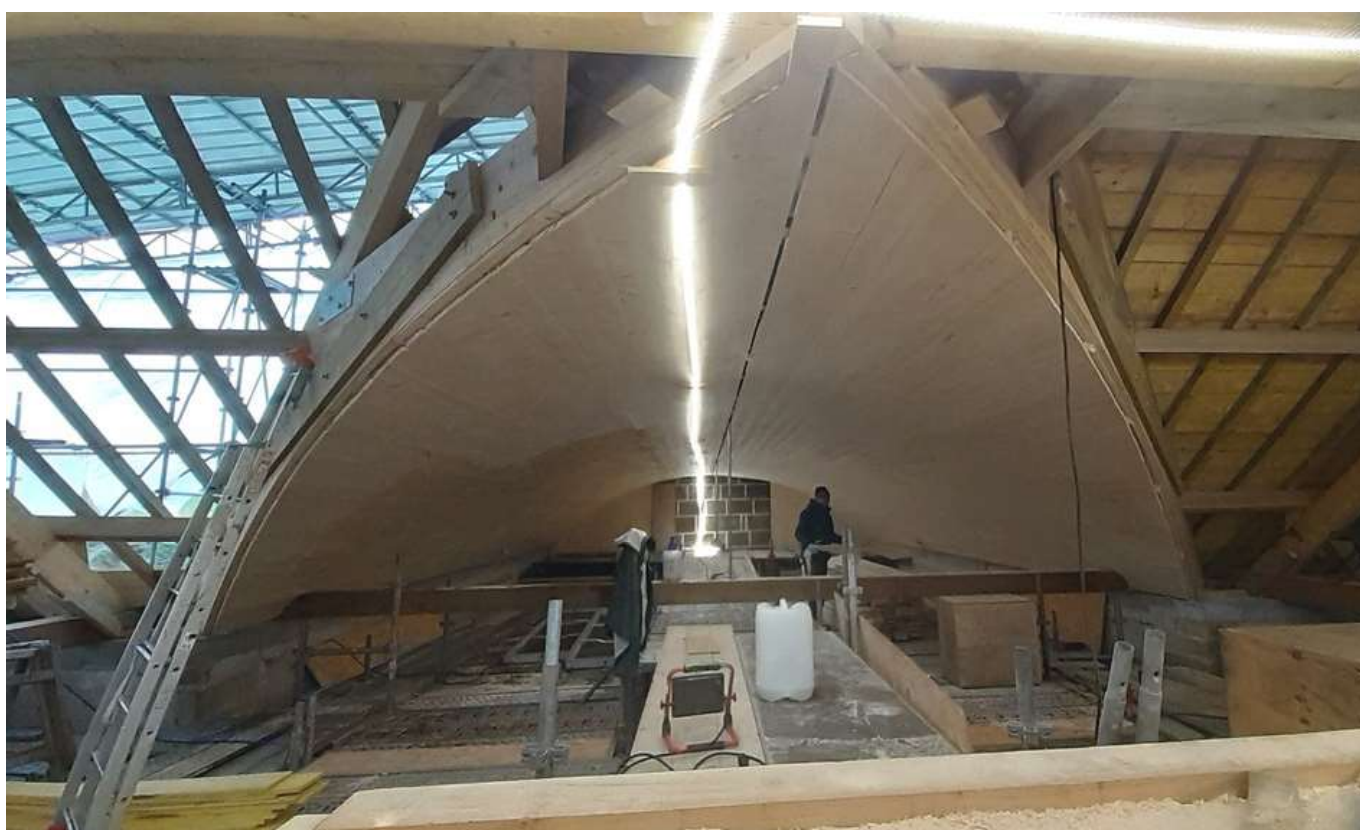
La pose de la voûte achevée dans la nef, rejoint en pointe le centre du transept. Des couvre-joints seront posés dans un second temps. Photo prise de l'extrémité Est du transept, avec la charpente voligée côté Nord et en cours de voligeage côté Sud.

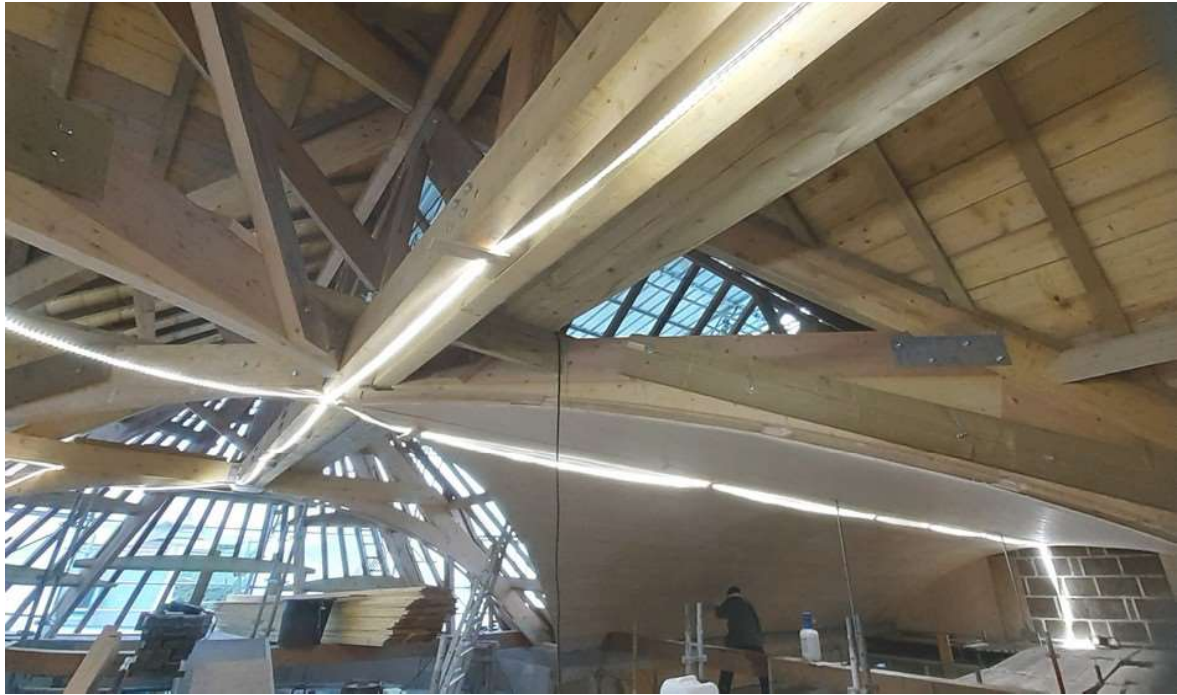
Une autre vue de la charpente du transept et la partie voûte posée.
