RESTAURATION DE L'ÉGLISE SAINT-TUGDUAL À SAINT-PABU

La lettre d'information

La charpente et la couverture du Chœur et de la Sacristie achevées !

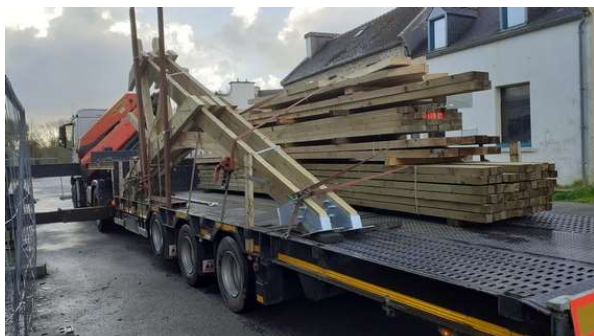
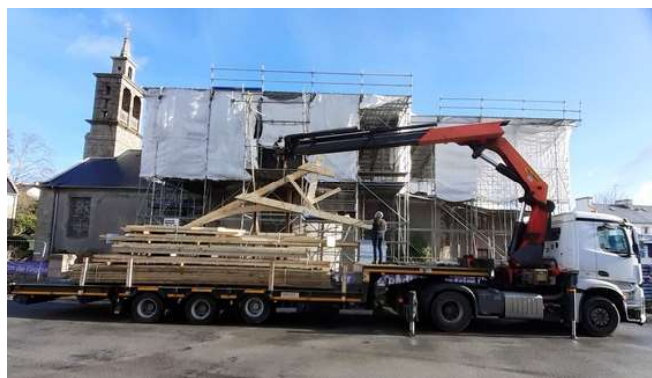
5 mars : entre 2 averses, arrivée de la troisième et dernière livraison de charpente du chœur et de la sacristie, habilement grutée sous le parapluie

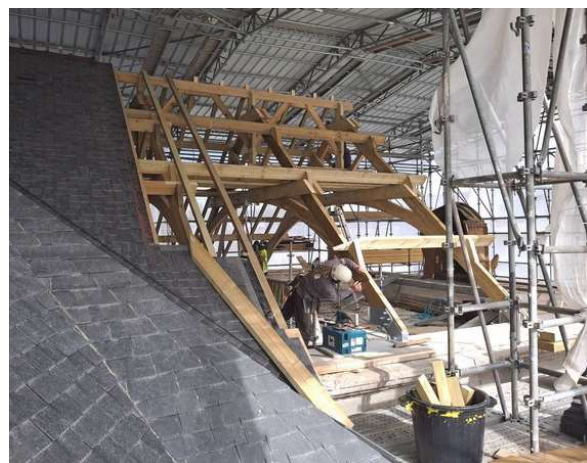
7 mars : la charpente au-dessus du chœur est quasi assemblée par les 2 charpentiers des Ateliers DLB

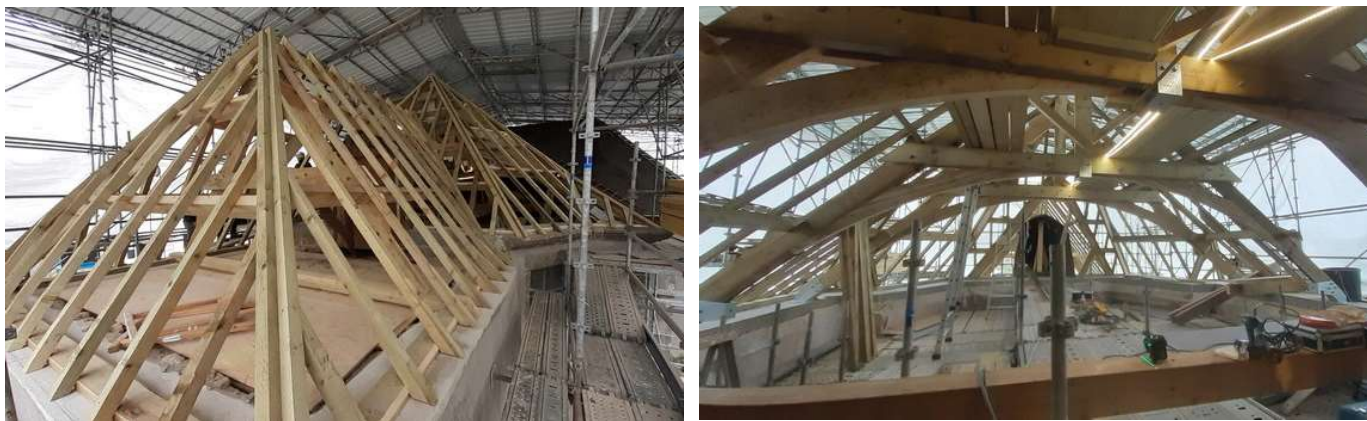
21 mars : la charpente et les chevrons prêts pour le retour des couvreurs

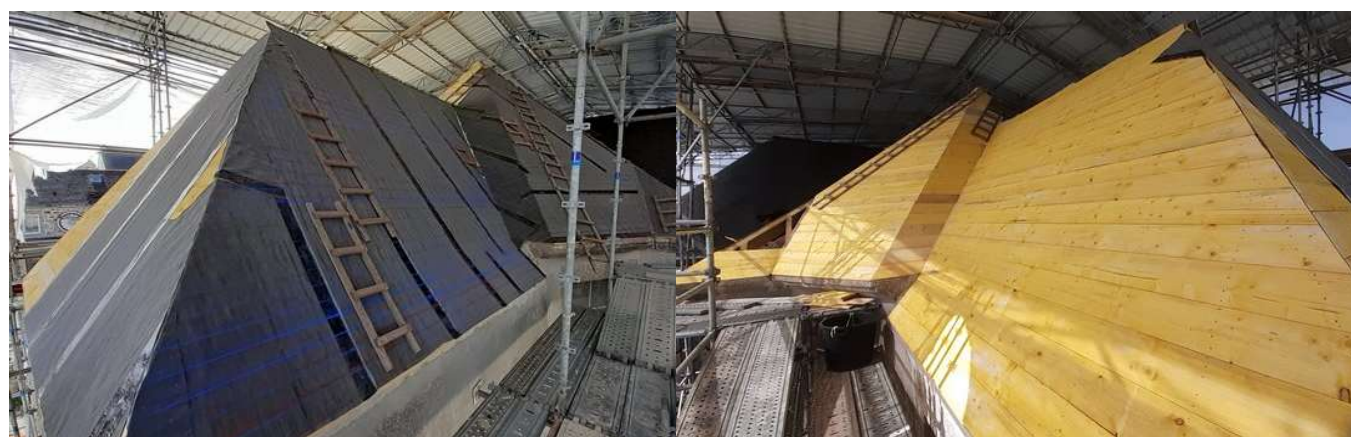
29 mars : les couvreurs de Tréboul couverture ont posé presque toute la volige sur le chœur et la sacristie, hormis un petit accès vers l'intérieur de l'église

Côté nord, avec le feutre cartonné sur la volige

Côté sud, la volige en cours de pose

À l'intérieur, la charpente recouverte par la volige (avec l'accès maintenu vers l'extérieur pour faciliter l'apport des matériaux et des outillages)

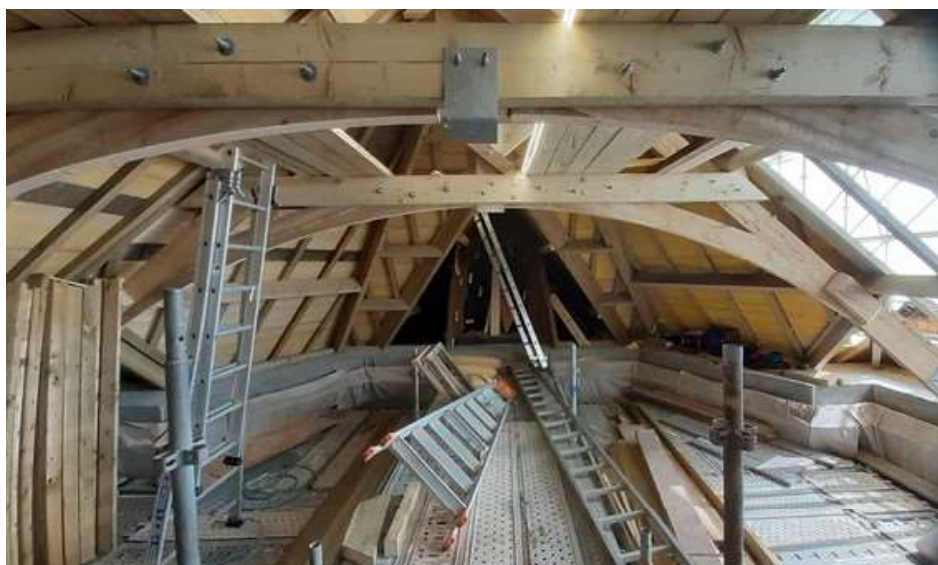
La grotte de la Vierge est conservée : elle date de 1866 et a été réalisée en pitchpin, bois résineux particulièrement résistant aux attaques des insectes xylophages. Elle a toutefois reçu un traitement préventif avant son recouvrement

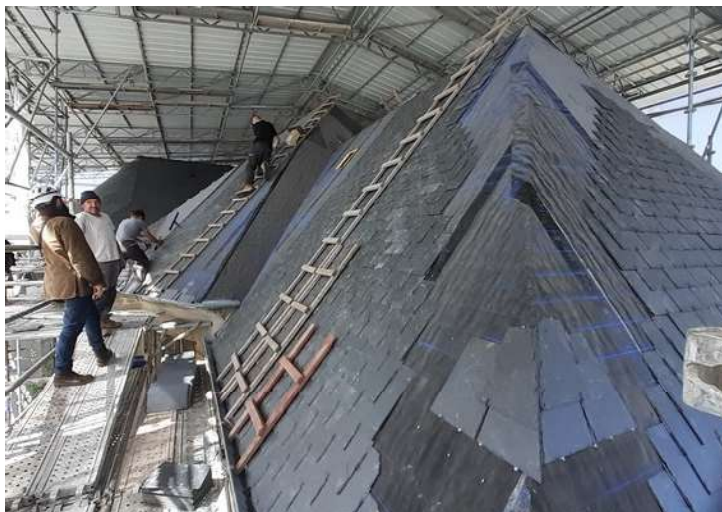
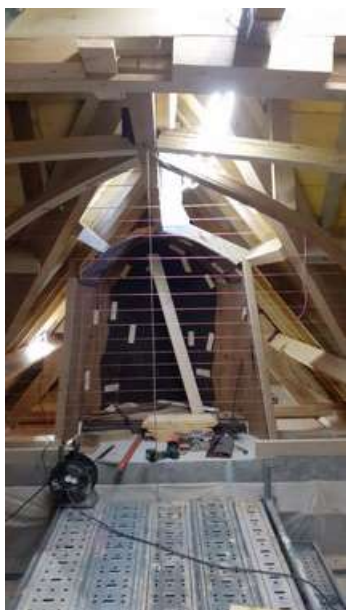
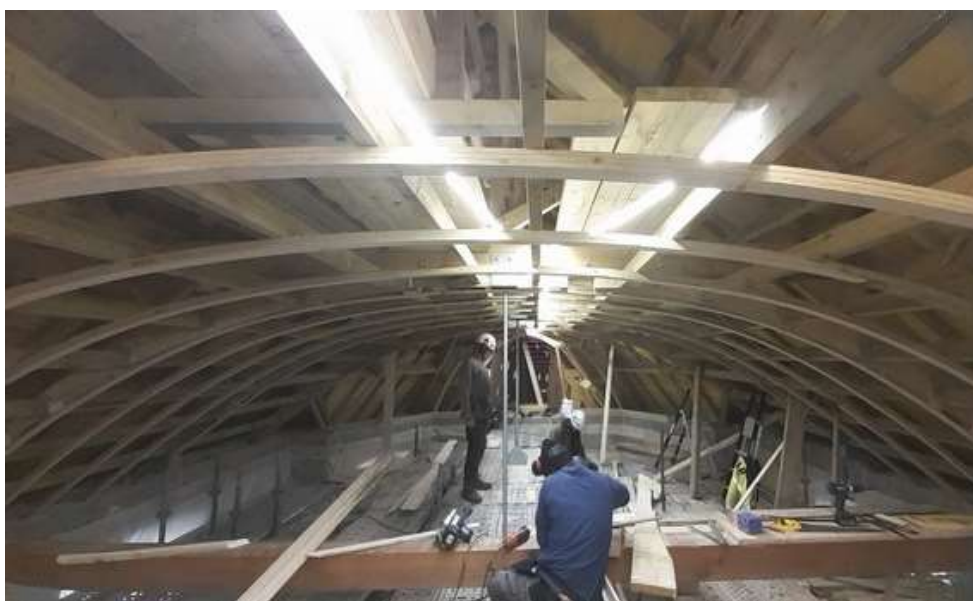
18 avril : la pose des ardoises est quasi terminée côté nord et le côté sud a bien avancé. Sur le nord, ce sont des ardoises récupérées et triées qui sont posées. Sur tout le côté sud et sur l'intégralité de la sacristie, ce sont des ardoises neuves qui sont posées (ci-contre, début de pose sur les angles, avec les découpes d'ardoises)

Dans l'église, les charpentiers posent dans le chœur les cerces en triple épaisseur pour former les arrondis de la future voûte. Les adaptations des courbes autour de la grotte sont minutieuses (ci-dessous)

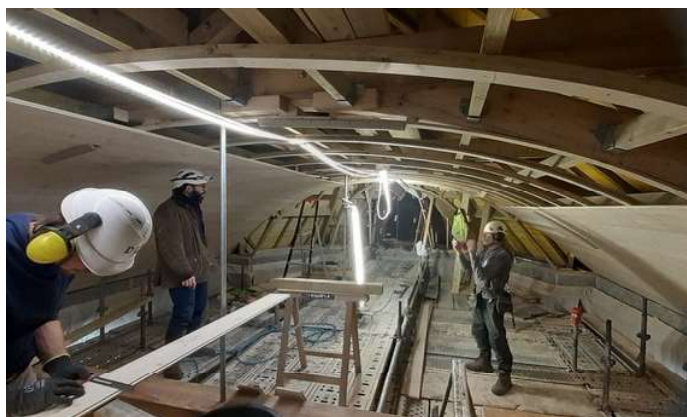
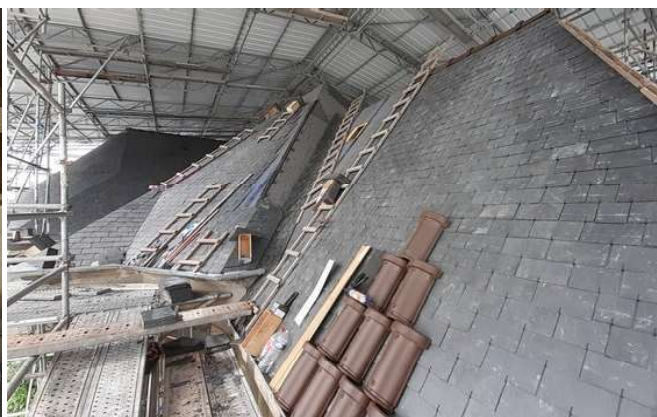
26 avril : la pose des lambris de la voûte avance bien tandis que les couvreurs ont quasi terminé la pose des ardoises ; les 2 châssis et quelques faitières achèveront l'ouvrage

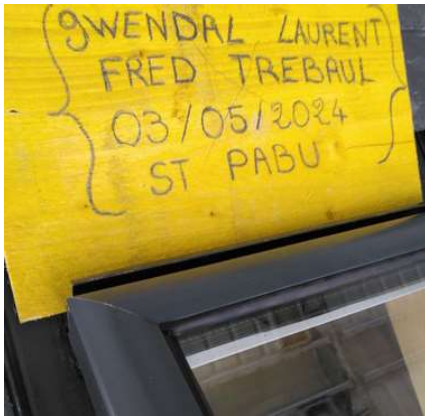
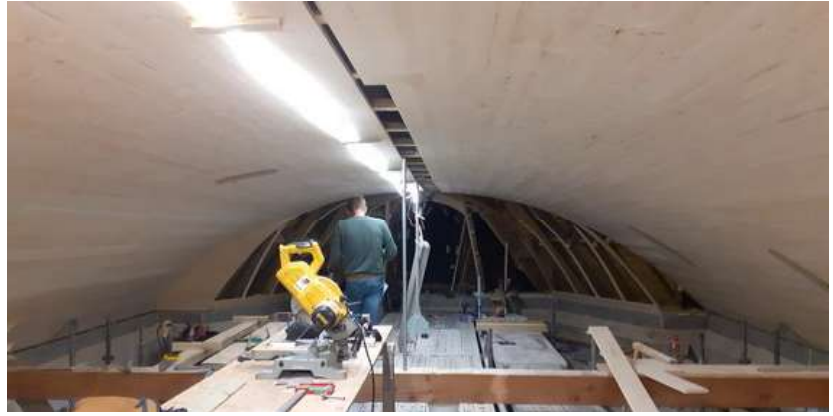
3 mai : les charpentiers achèvent la pose des lambris dans la partie droite. Restent les découpes en angles et les arrondis autour de la grotte (photo page suivante)

Gwendal, Laurent, Fred, Joël et les quelques autres en intervention ponctuelle, achèvent leur mission avec la pose des deux châssis de toit qui éclaireront la grotte de la Vierge. Ils ont laissé leur signature sur la volige pour les prochains couvreurs (dans plusieurs décennies) qui interviendront sur le toit de l'église (photo page suivante)
