RESTAURATION DE L'ÉGLISE SAINT-TUGDUAL À SAINT-PABU

La lettre d'information

Les maçons ont renforcé et restauré les murs de la nef !

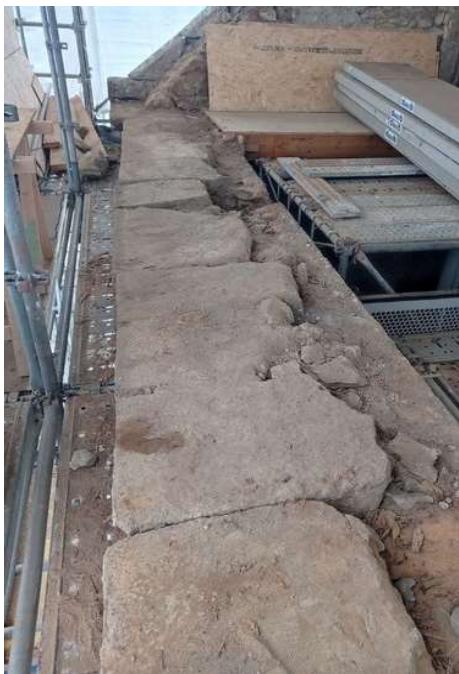
Le mur sud de la nef avant travaux

27 février au 2 mars : les pierres de corniches désolidarisées des murs (ci-dessous à gauche avant restauration) ont été déposées, les murs nettoyés (enlèvement de la terre et des autres pierres pour laisser la place aux poutres en béton armé). Puis elles ont été repositionnées à niveau et fixées au mur (ci-dessous au centre).

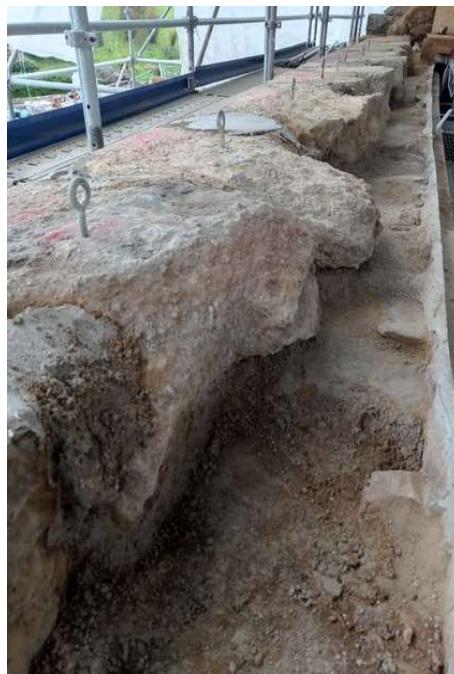
Les pierres de corniche repositionnées Le filetage des pierres de corniche

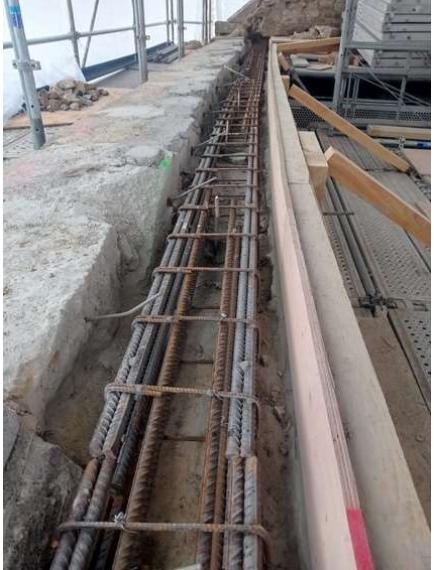
Le ferraillage de la future poutre

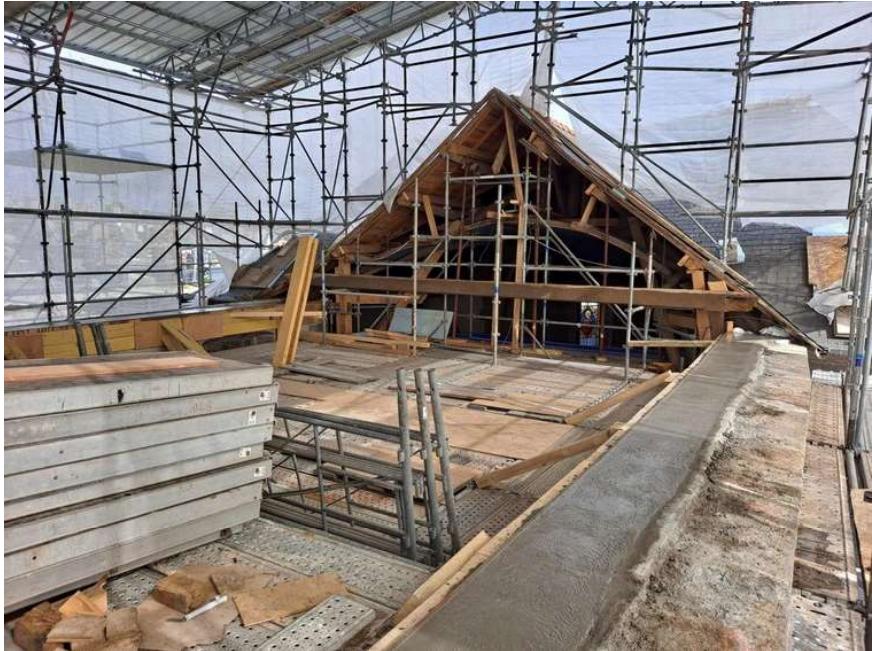
Photo Candio - Vue d'ensemble au-dessus de la nef après coulage du béton

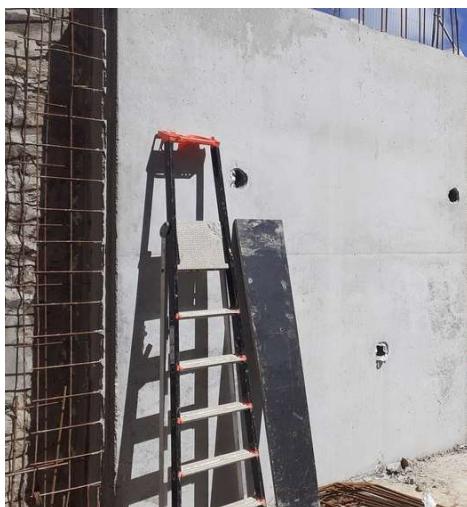
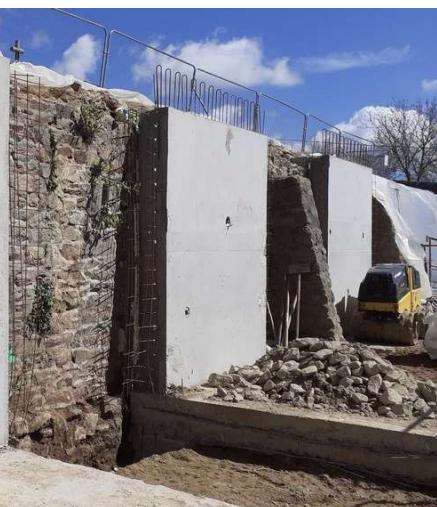
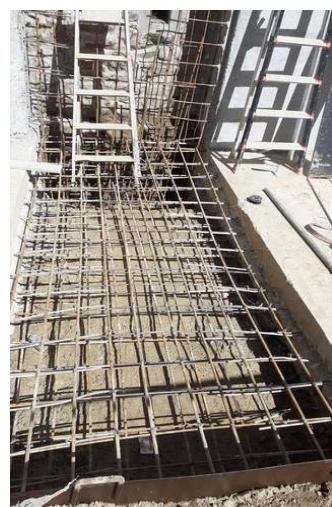
Du côté du mur de soutènement : 4 semelles et 4 contrevoiles sont en place. Deux premiers contreforts ont été enlevés pour permettre l'empierrement, le ferraillage et le coulage des semelles puis des contrevoiles intermédiaires (photos ci-dessous).
