RESTAURATION DE L'ÉGLISE SAINT-TUGDUAL À SAINT-PABU

La lettre d'information

La phase de déconstruction du transept achevée !

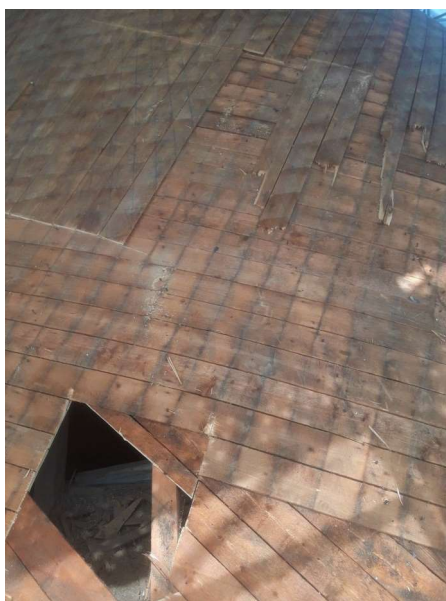
29 juin (suite) : sur les croupes arrondies du transept, la volige était posée en 3 couches croisées, afin d'avoir un arrondi parfait. (ci-contre).

Les couches de volige croisées après dépose des ardoises

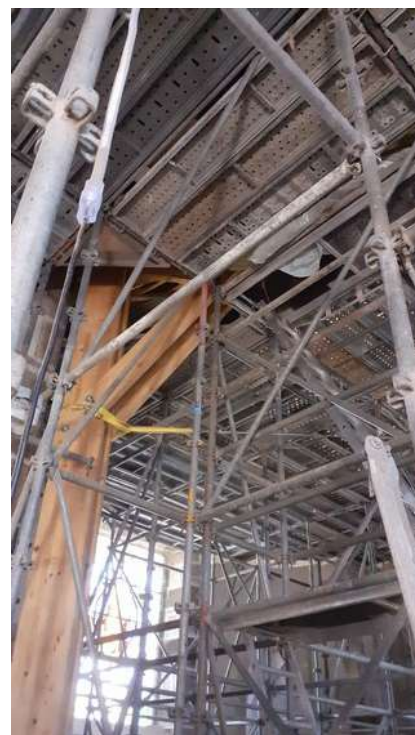
L'accès intérieur dans les échafaudages (trappe ouverte)

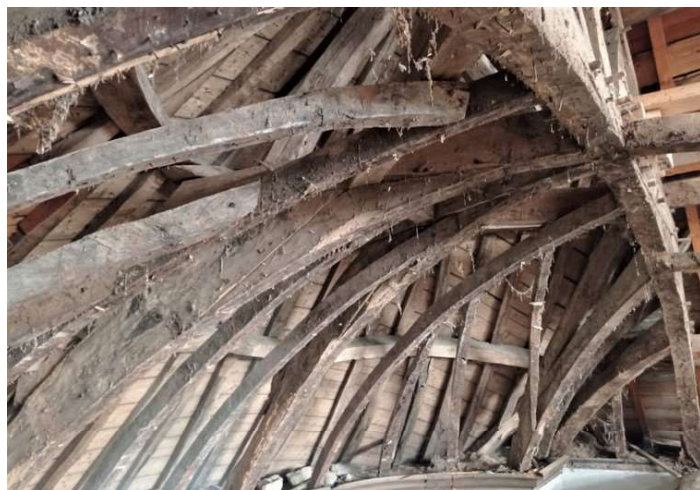
5 juillet : côté Sud, les ardoises ont été déposées et triées, la volige est démontée. La charpente se découvre à la lumière du jour.

L'arrondi de la charpente et sa volige côté Nord

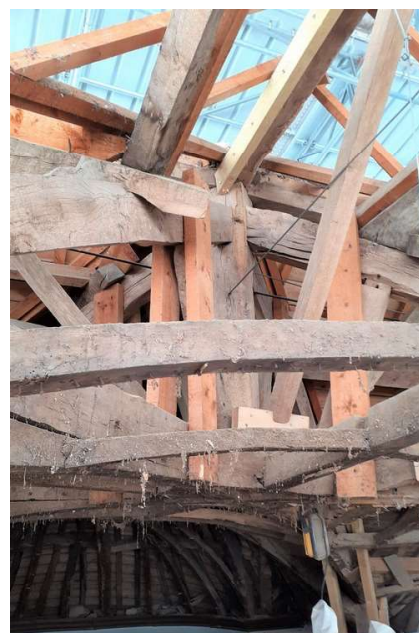
Les étais successifs (en bois clairs) au milieu du transept

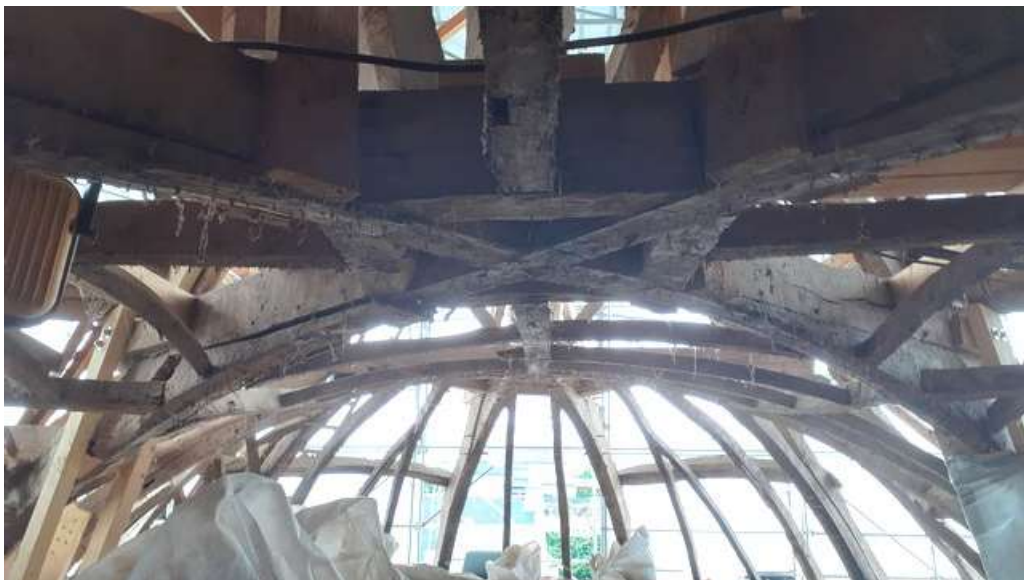
L'affaissement du tabouret du transept est estimé à 80cm

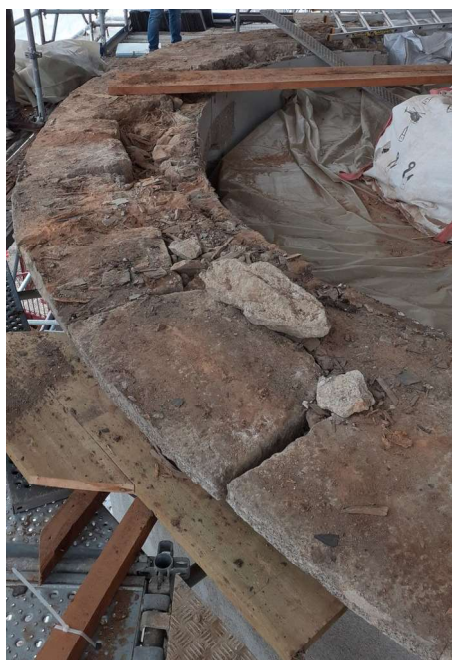
11 juillet : réunion de chantier : *réception du mur de soutènement du cimetière*. La dépose de la charpente a débuté tandis que les couvreurs terminent la dépose de la volige côté Nord. Les arases des murs sont très dégradés : les pierres de corniches sont complètement désolidarisées et mobiles.

Détail des pierres de corniches de l'arrondi Sud du transept

Congés d'été en cours pour les entreprises. Les maçons de chez Lefèvre reviennent pour la restauration des arases des murs fin août.

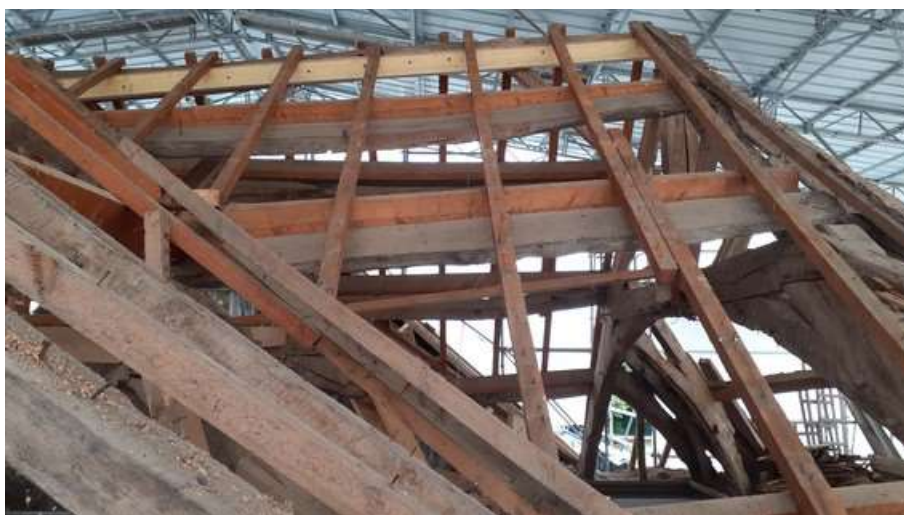
Vue de l'importance de l'affaissement vers l'intérieur de la charpente de la croupe Nord (notamment la ferme très penchée à droite)

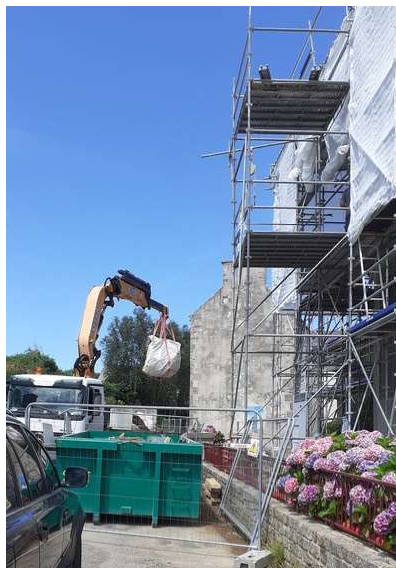
20 juillet : le démontage du transept par les charpentiers est terminé. Tous les bois ont été évacués et les planchers de l'échafaudage nettoyés.

Évacuation des bois et poutres

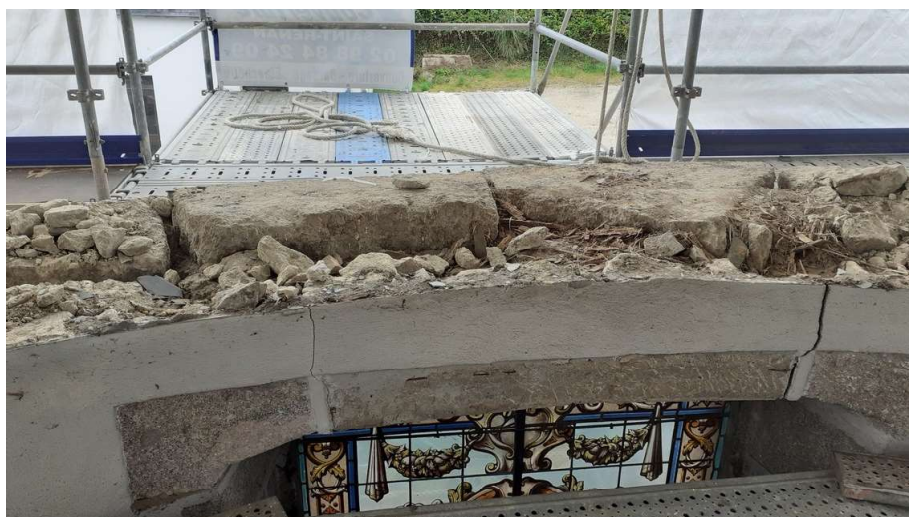
Détail de l'état des arases de murs côté Sud : fissures, désolidarisation des pierres de corniches au dessus du vitrail de Saint-Maudez

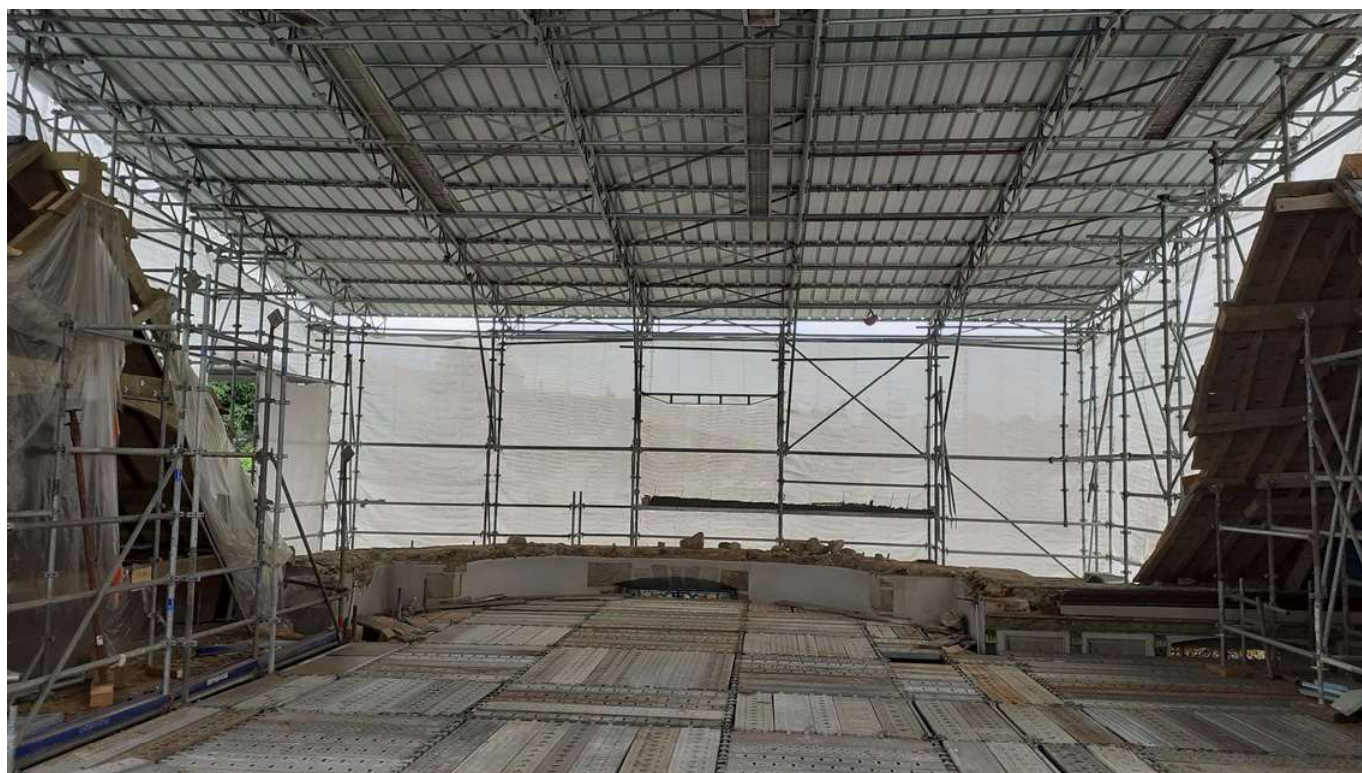
Sous le parapluie de protection, le transept sans sa charpente, avec son plancher métallique. A gauche, la nouvelle charpente de la nef protégée des poussières du chantier ; à droite, la charpente déformée au-dessus du chœur.

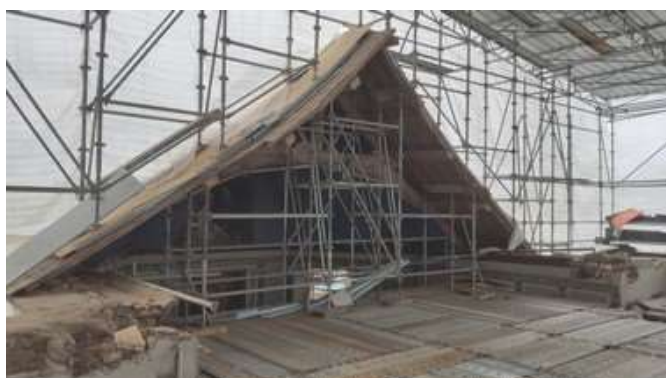
Détail de l'étaie de la charpente du chœur
