RESTAURATION DE L'ÉGLISE SAINT-TUGDUAL À SAINT-PABU

La lettre d'information

La phase de déconstruction du transept achevée !

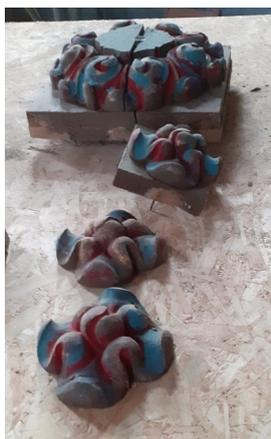
Vestiges de la voûte

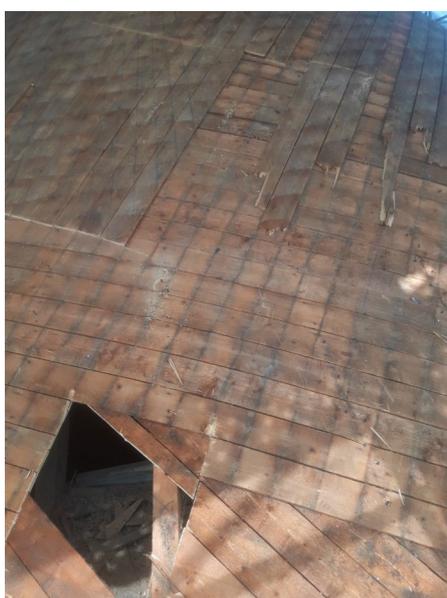
29 juin (suite) : sur les croupes arrondies du transept, la volige était posée en 3 couches croisées, afin d'avoir un arrondi parfait. (ci-contre).

Les couches de volige croisées après dépose des ardoises

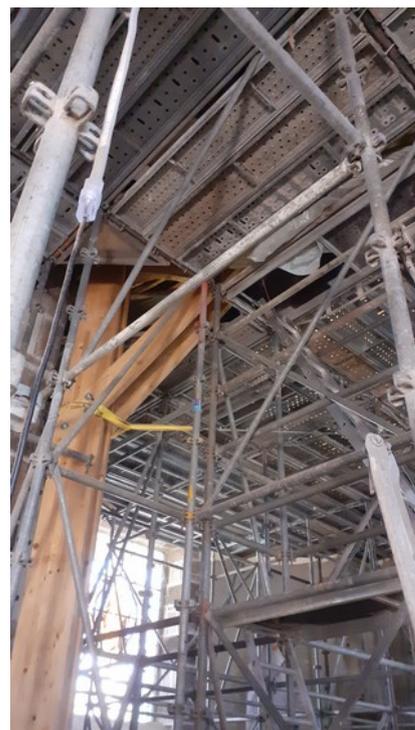
L'accès intérieur dans les échafaudages (trappe ouverte)

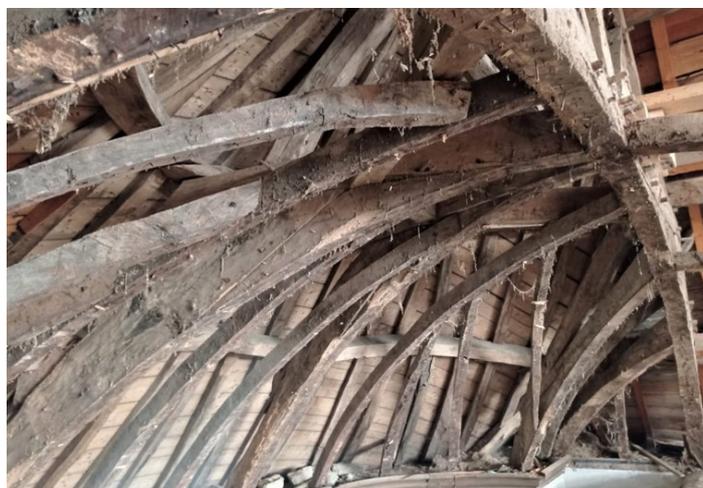
5 juillet : côté Sud, les ardoises ont été déposées et triées, la volige est démontée. La charpente se découvre à la lumière du jour.

L'arrondi de la charpente et sa volige côté Nord

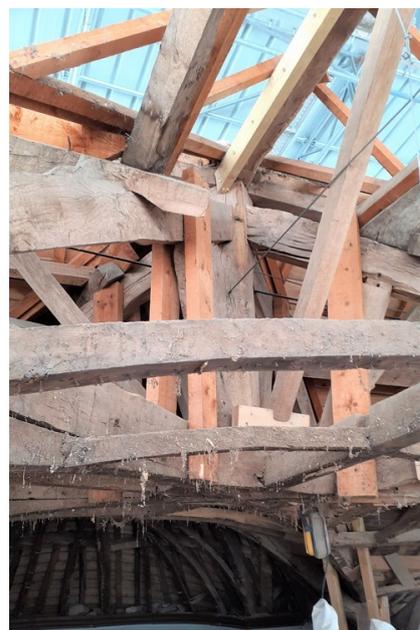
Les étaitements successifs (en bois clairs) au milieu du transept

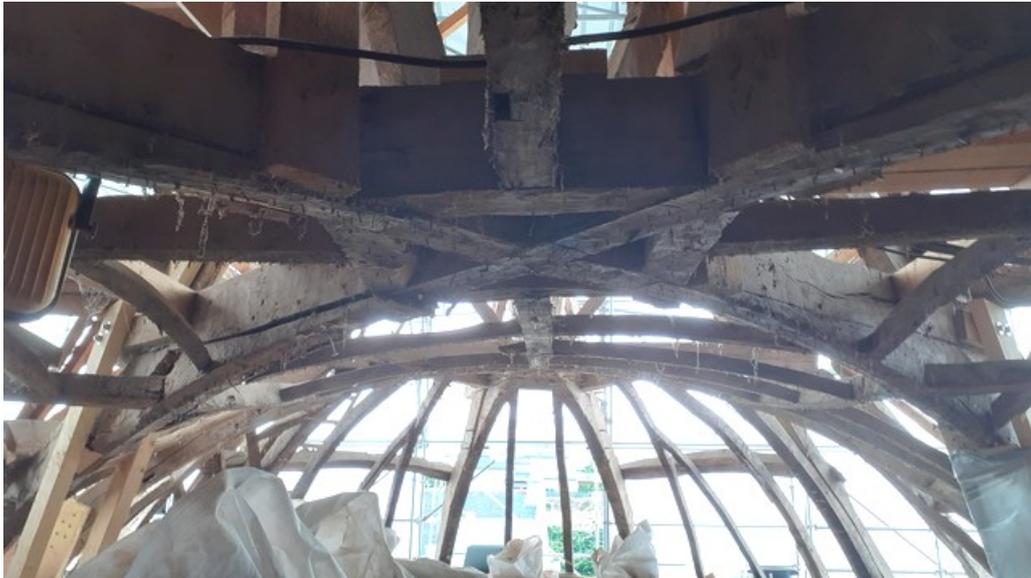
L'affaissement du tabouret du transept est estimé à 80cm

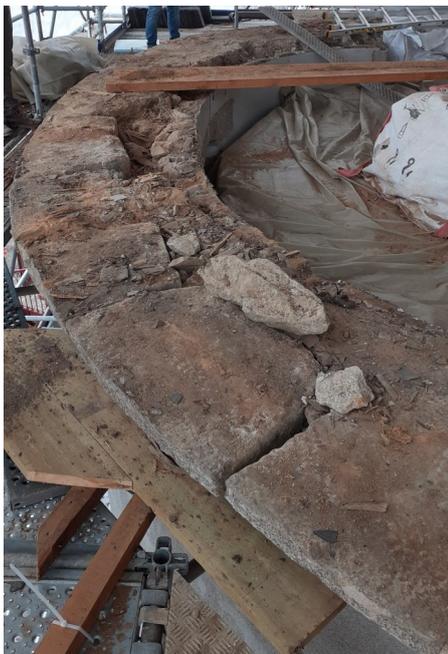
11 juillet : réunion de chantier : *réception du mur de soutènement du cimetière*. La dépose de la charpente a débuté tandis que les couvreurs terminent la dépose de la volige côté Nord. Les arases des murs sont très dégradés : les pierres de corniches sont complètement désolidarisées et mobiles.

Détail des pierres de corniches de l'arrondi Sud du transept

Congés d'été en cours pour les entreprises. Les maçons de chez Lefèvre reviennent pour la restauration des arases des murs fin août.

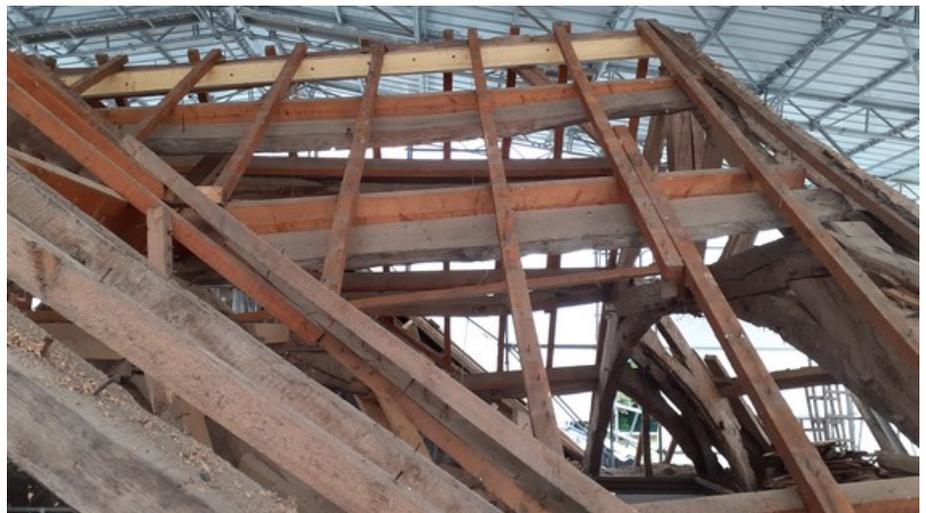
Vue de l'importance de l'affaissement vers l'intérieur de la charpente de la croupe Nord (notamment la ferme très penchée à droite)

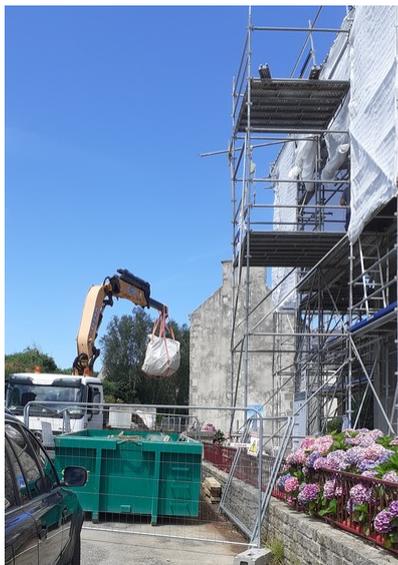
20 juillet : le démontage du transept par les charpentiers est terminé. Tous les bois ont été évacués et les planchers de l'échafaudage nettoyés.

Évacuation des bois et poutres

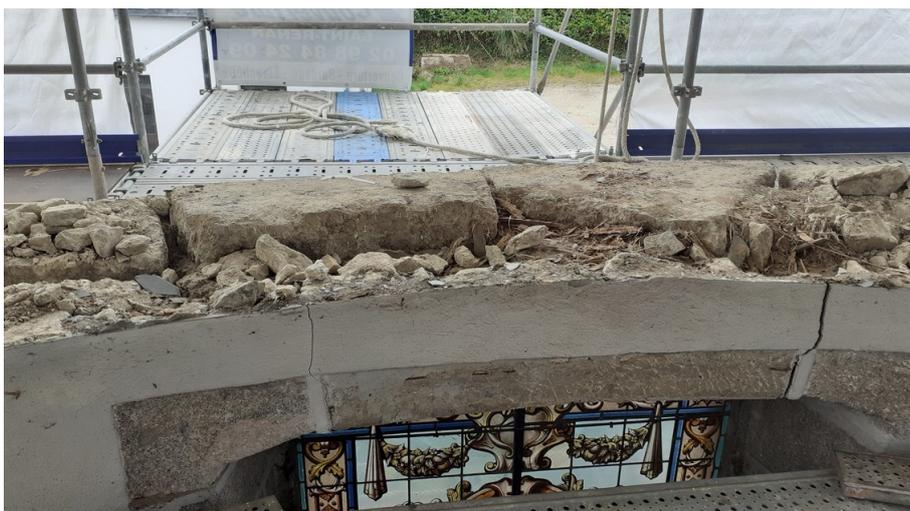
Détail de l'état des arases de murs côté Sud : fissures, désolidarisation des pierres de corniches au dessus du vitrail de Saint-Maudez

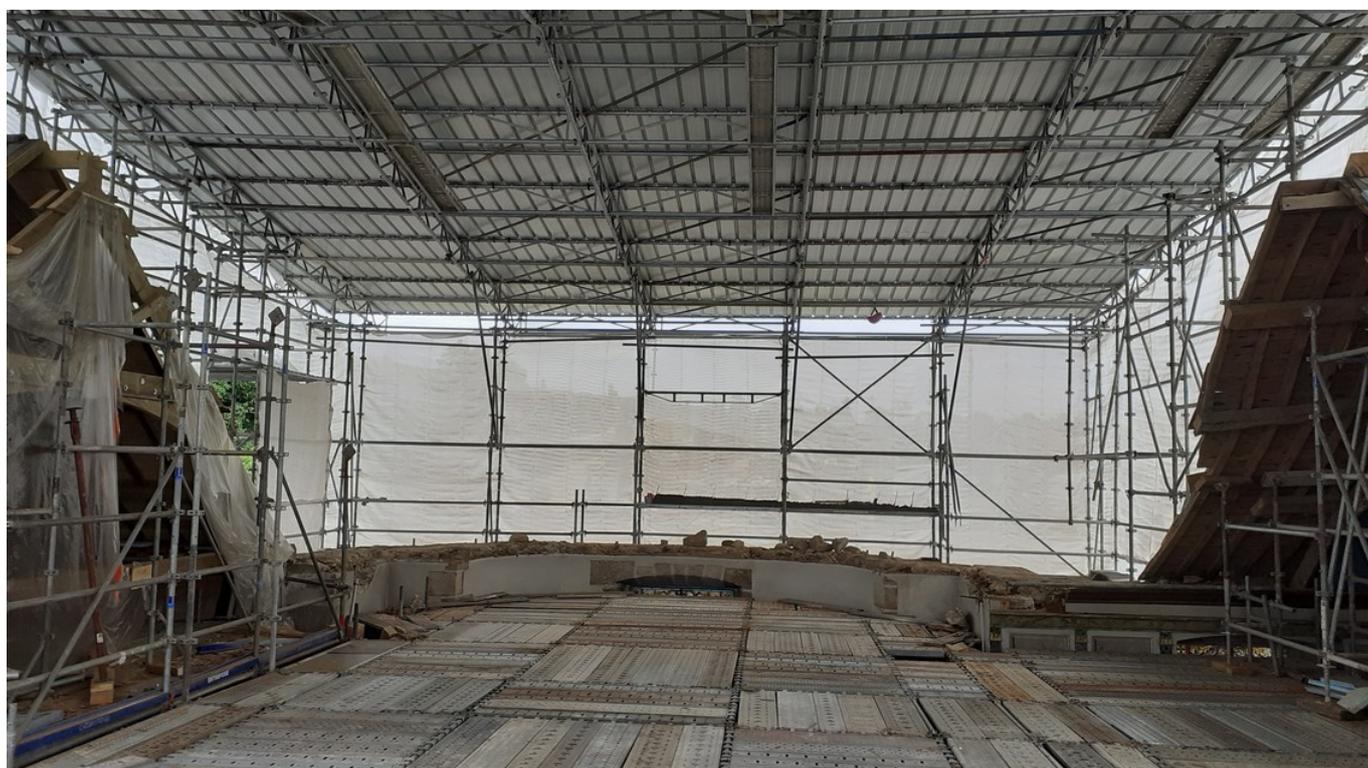
Sous le parapluie de protection, le transept sans sa charpente, avec son plancher métallique. A gauche, la nouvelle charpente de la nef protégée des poussières du chantier ; à droite, la charpente déformée au-dessus du chœur.

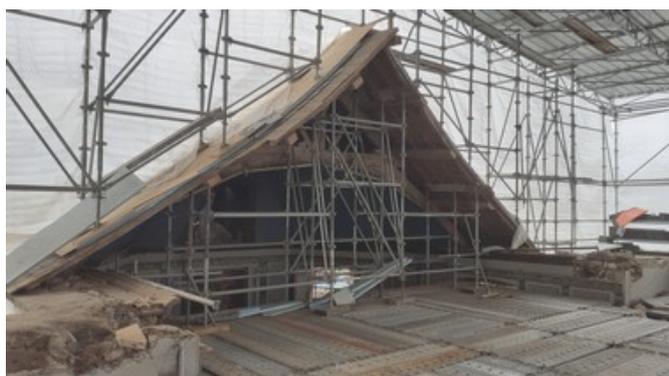
Détail de l'étaie de la charpente du chœur
