RESTAURATION DE L'ÉGLISE SAINT-TUGDUAL À SAINT-PABU

La lettre d'information

Bientôt la fin des travaux !

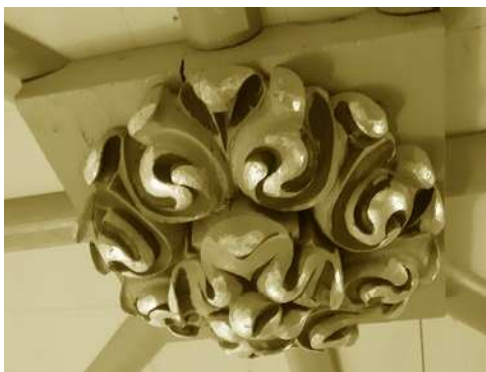
15 mai : réunion de chantier : les charpentiers finalisent la pose de la voûte autour de la grotte : un travail minutieux et millimétré jusqu'au bout. Ci-contre, l'architecte écoute les explications des charpentiers sur la manière dont ils posent et découpent les lambris autour de la grotte

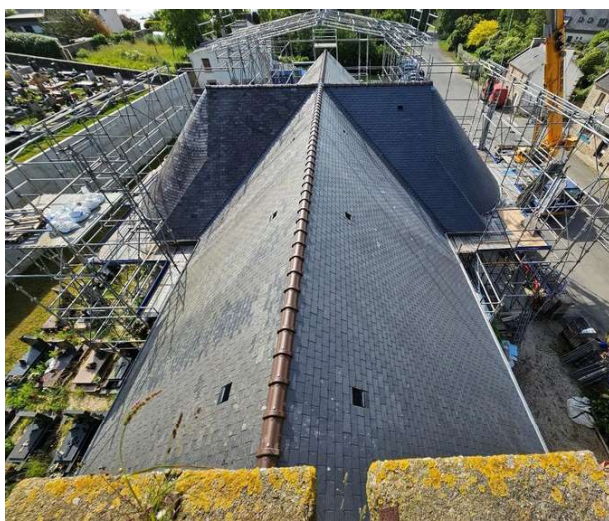
Ci-dessus : le toit vu du clocher

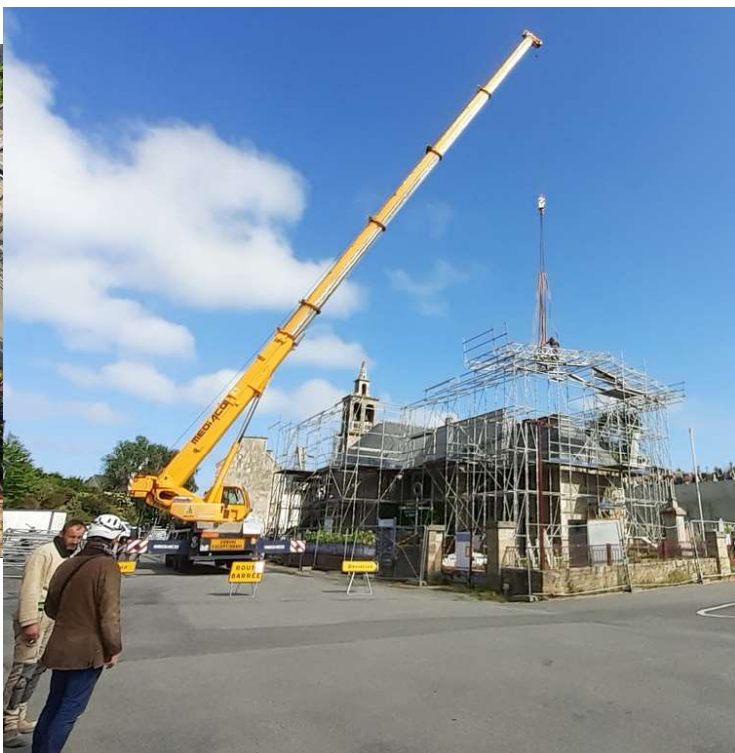
Ci-contre : la dernière ferme au-dessus de la sacristie quelques minutes avant sa dépose, sous l'œil de l'architecte et du maçon

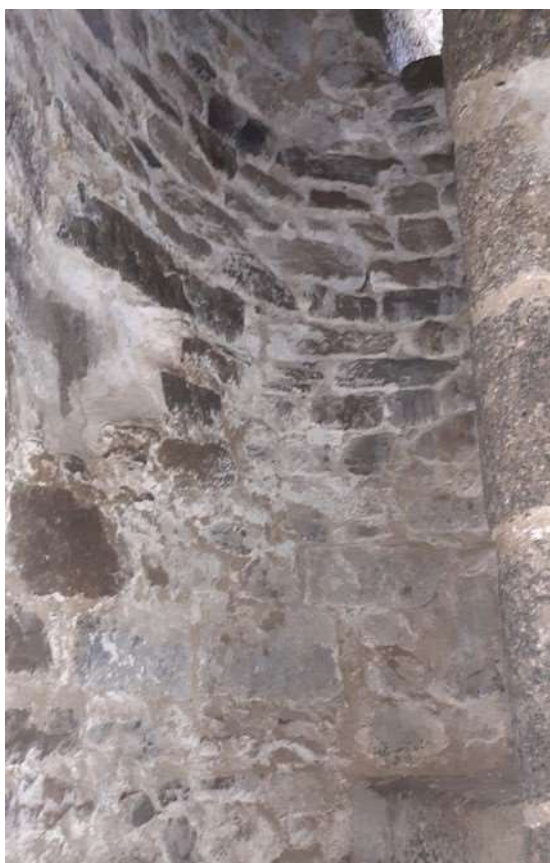
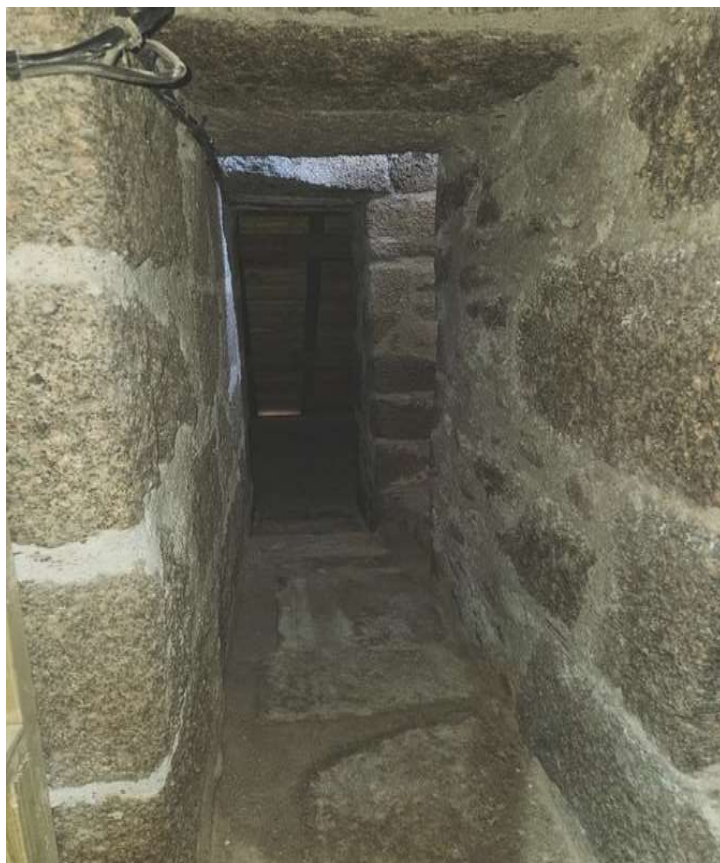
De leur côté (ci-dessous), les maçons de Lefèvre ont refait les joints à la chaux dans l'intérieur du clocher

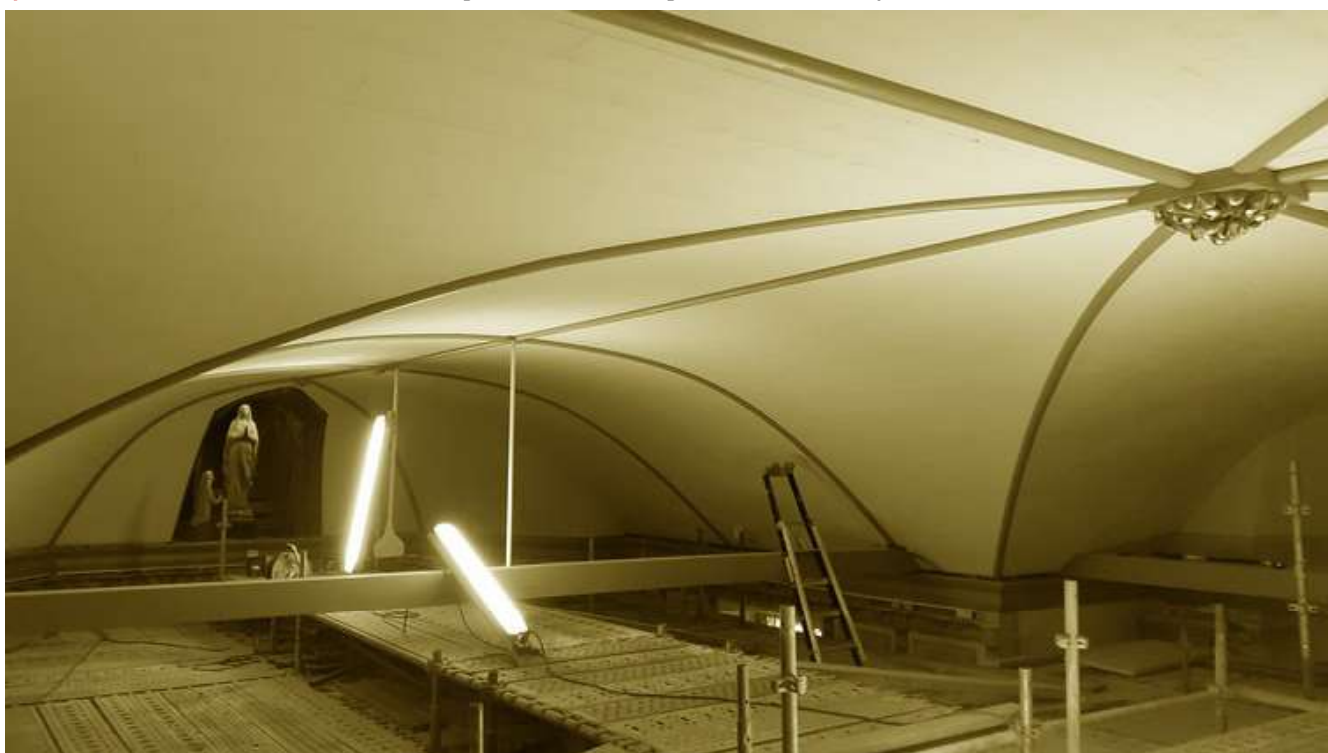
6 juin : les arrondis de la voûte et la grotte de la vierge en couleur sépia sous les néons du chantier

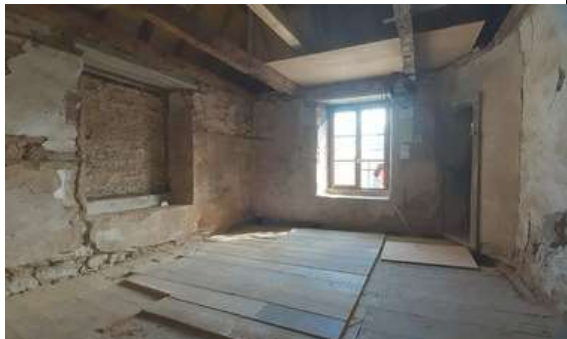
26 juin : ci-dessous, le grenier de la sacristie vidé de son mobilier, dans l'attente de la réfection du plancher

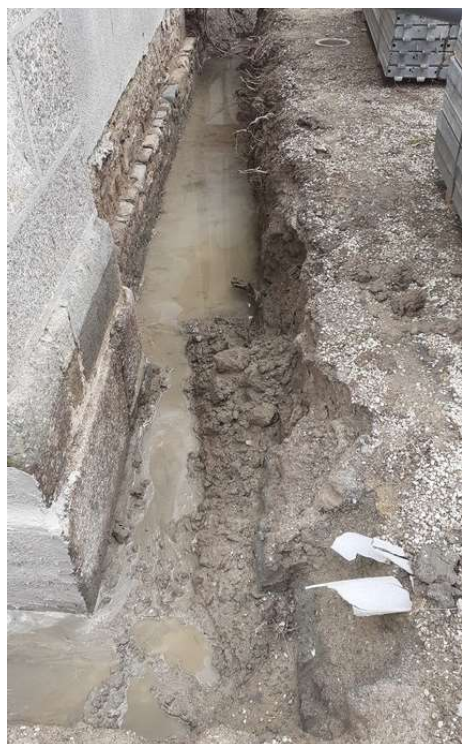
Début juillet : début des travaux de drainage périphérique de l'église. Pas moins de 3 sources ont suinté dans la fosse périphérique profonde de 1m et large d'environ 80cm (ci-dessous dans le coin Sud-Ouest de l'église)

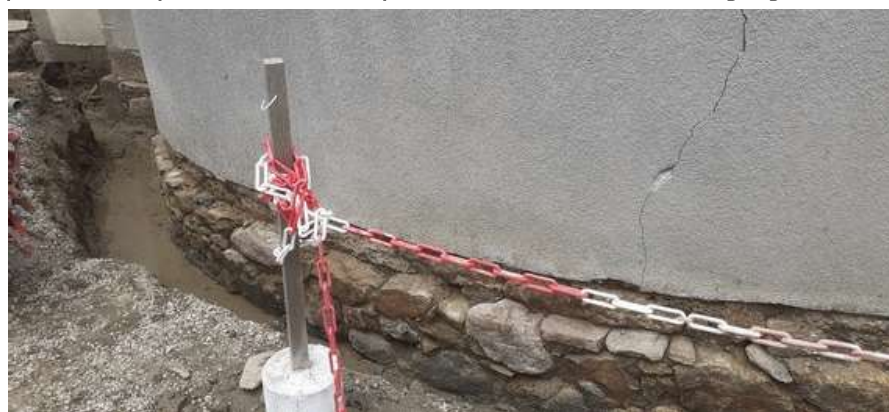
Bien que baignant dans l'eau depuis toujours, le soubassement est en parfait état : l'argile bleue utilisée il y a 257 ans, qui lie les pierres, est parfaitement adaptée à cet environnement gorgé d'eau

À noter qu'une semelle/soubassement est en place sous tout le pourtour de l'église, et qu'une 2ème semelle plus large et bien plus profonde a été réalisée sous le fronton qui porte le poids des pierres du clocher

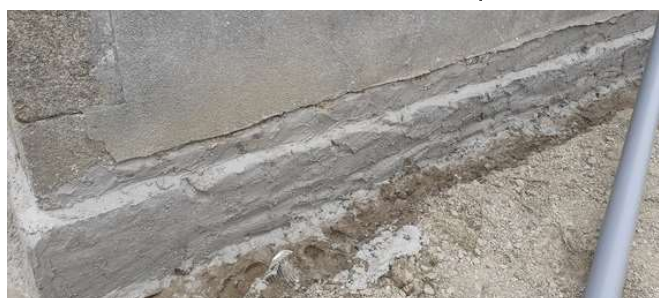
L'utilisation d'une pompe a été nécessaire pour permettre aux maçons de réaliser l'assainissement : après avoir lavé les soubassements, ils ont enduit la semelle d'un mélange à la chaux, sur 2 épaisseurs (ci-contre). Deux drains sont reliés à l'écoulement d'eaux pluviales sur la rue du Bourg pour achever cet assainissement périphérique

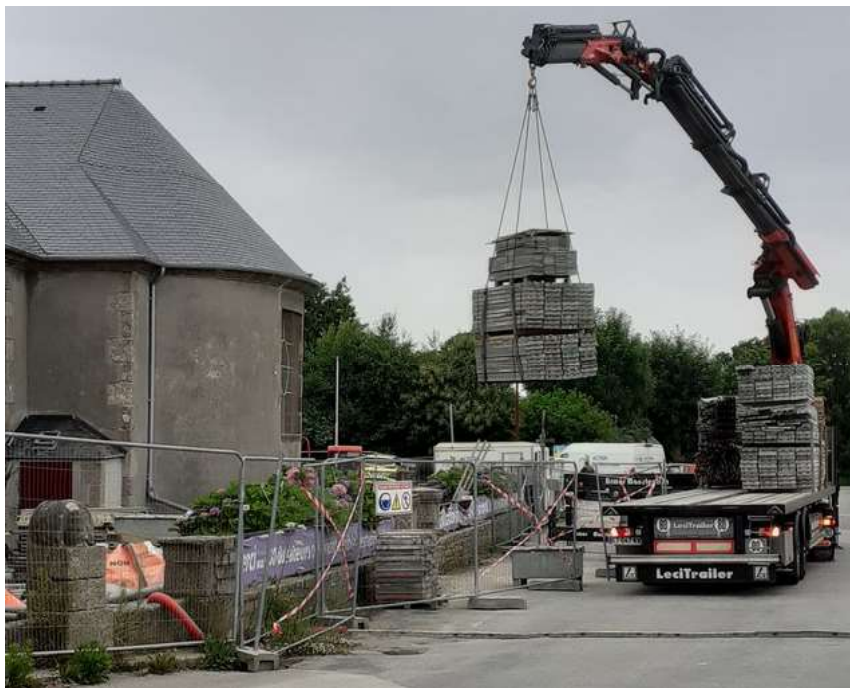
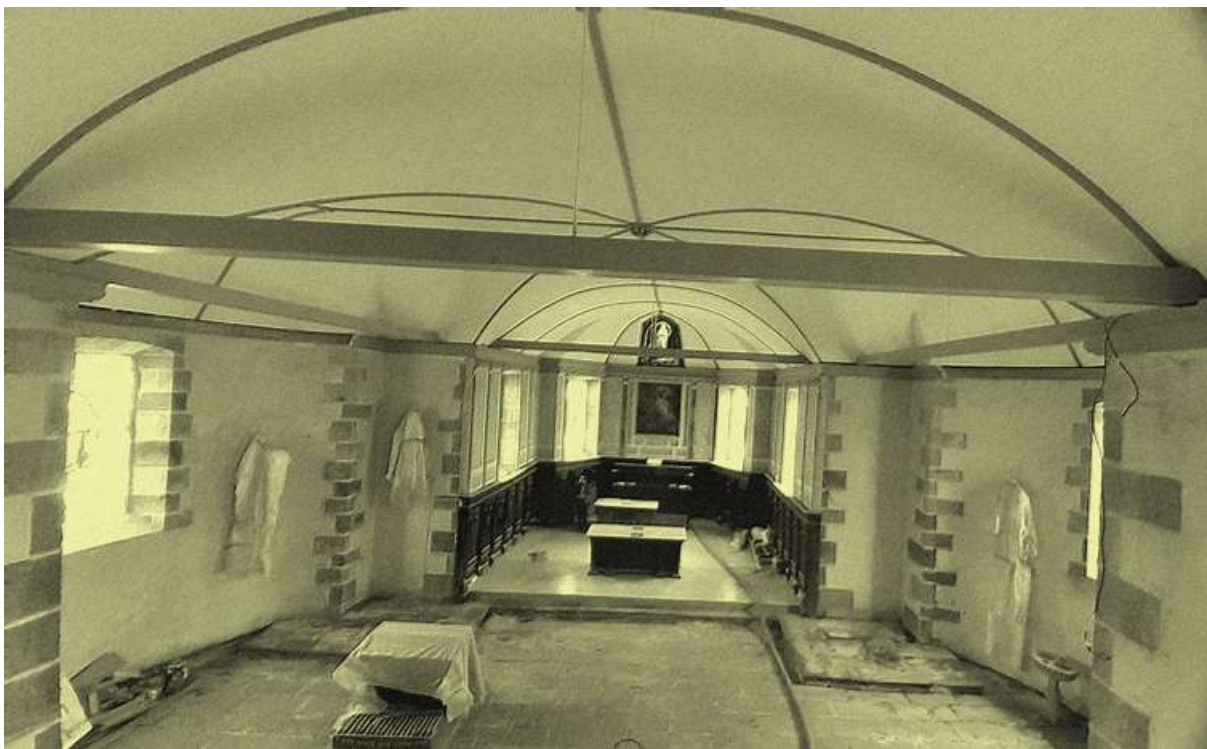
À l'intérieur de l'église, la vue de l'ensemble de la voûte sans les échafaudages est un moment très important et fort

L'intérieur de l'église vu de la tribune (couleur sépia pour la surprise de la couleur)

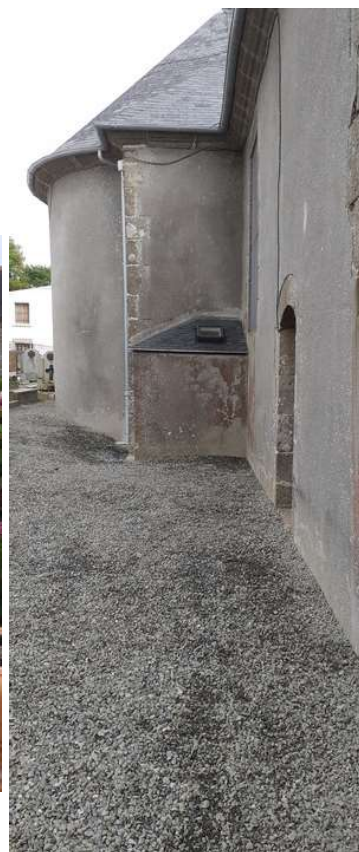
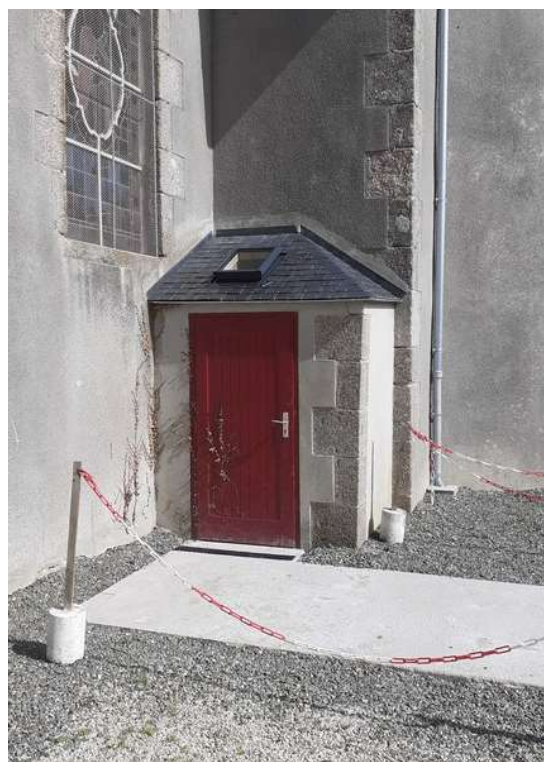
Le drainage périphérique est terminé : du gravier a été mis autour de l'église
De leur côté, les couvreurs de Trébaul Couverture ont remplacé les ardoises
et le châssis du sas Nord de l'église avant leurs congés (ci-contre)
Enfin, les maçons ont coulé la dalle de l'accès PMR (personnes à mobilité
réduite) entre le portillon de l'enclos et le sas Sud de l'église (ci-dessous)
