RESTAURATION DE L'ÉGLISE SAINT-TUGDUAL À SAINT-PABU

La lettre d'information

Les murs restaurés, la charpente du transept est arrivée !

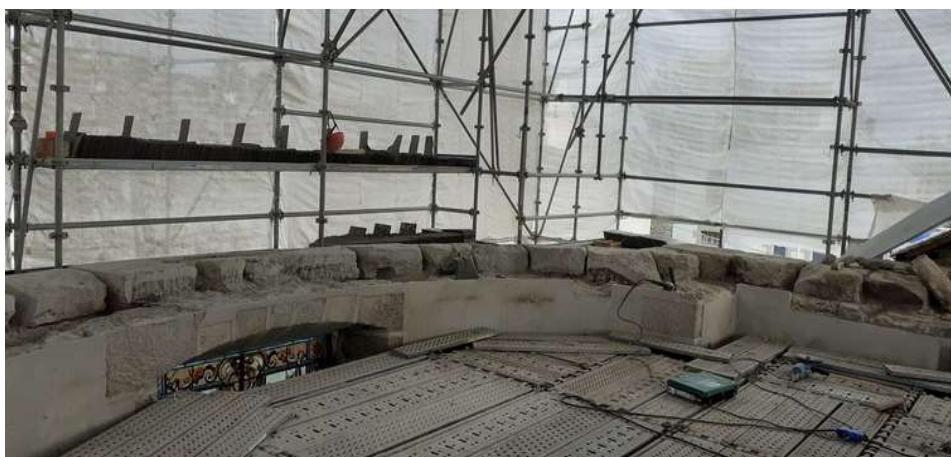
Ci-contre, les pierres et la terre sont dégagés côté mur Nord, les pierres de corniches taillées.

28 août : les congés terminés, arrivée des maçons de chez Lefèvre pour démarrer les reprises des arases des murs du transept.

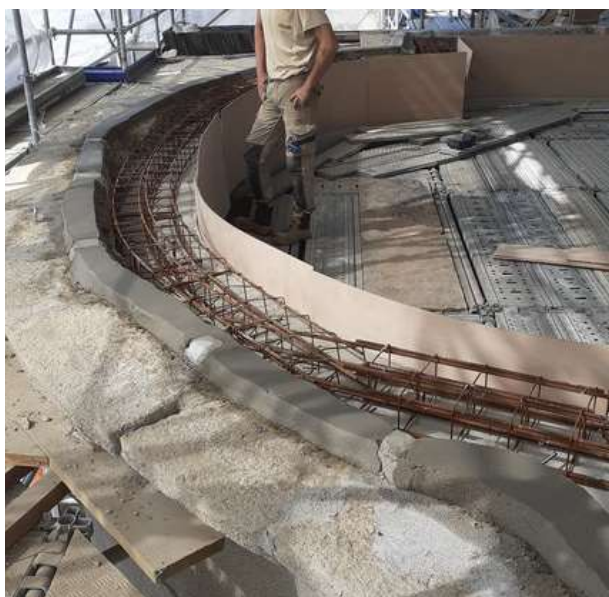
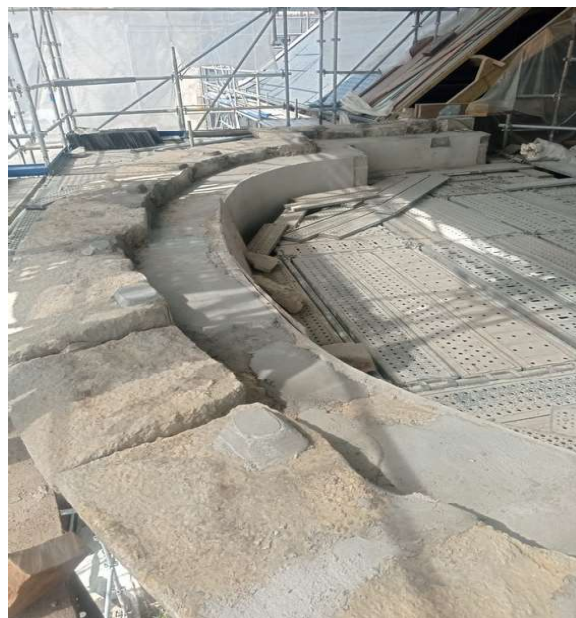
14 septembre : réunion de chantier : ci-dessous, les ferrillages sont en place. Les coffrages sont en cours d'installation avant le coulage du béton prévu le 19 septembre.

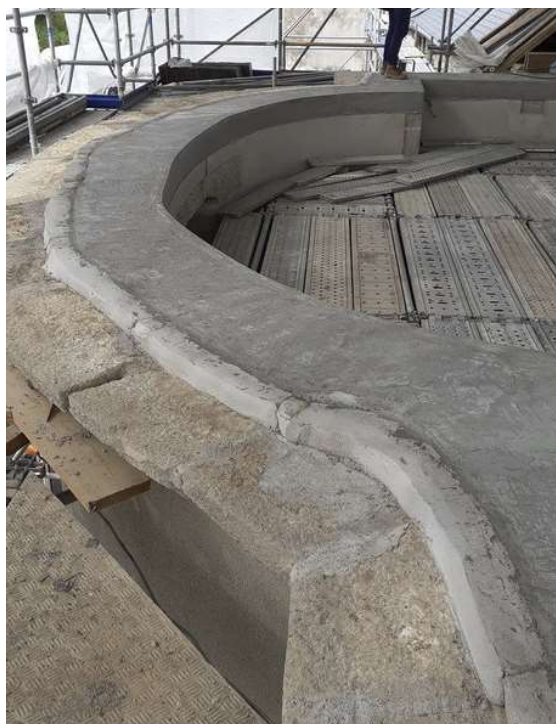
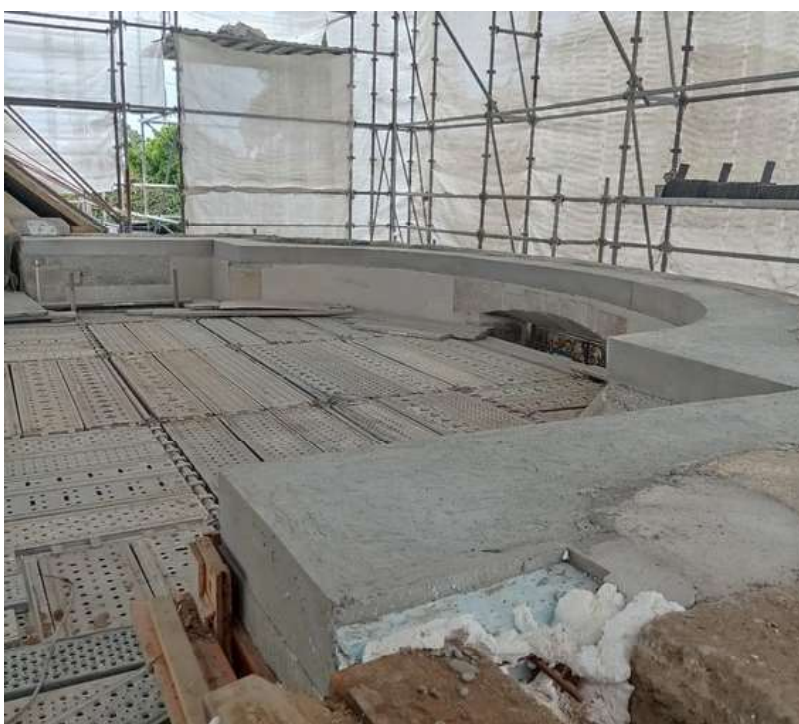
21 septembre : réunion de chantier : les poutres béton sont coulées, décoffrées et quasi sèches. À noter la légère différence de niveau du mur Sud (ci-dessous à gauche) plus bas que le mur Nord (ci-dessous à droite) : un rattrapage a été fait pour obtenir une planéité parfaite pour la future charpente. Les élus ont pu découvrir ce 21 septembre la charpente en fabrication lors d'une visite aux Ateliers DLB.

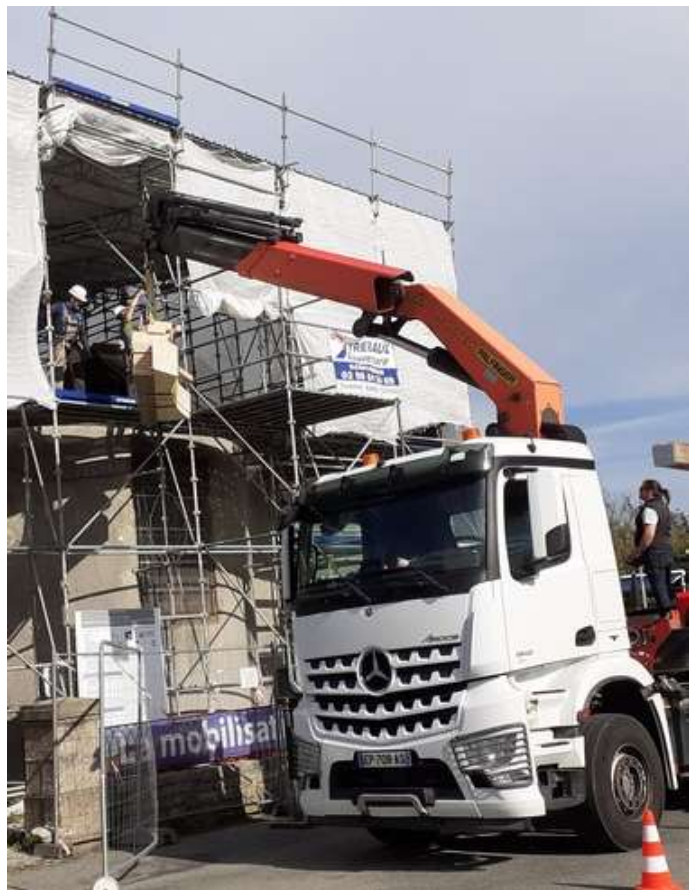
Grutage des éléments des fermes

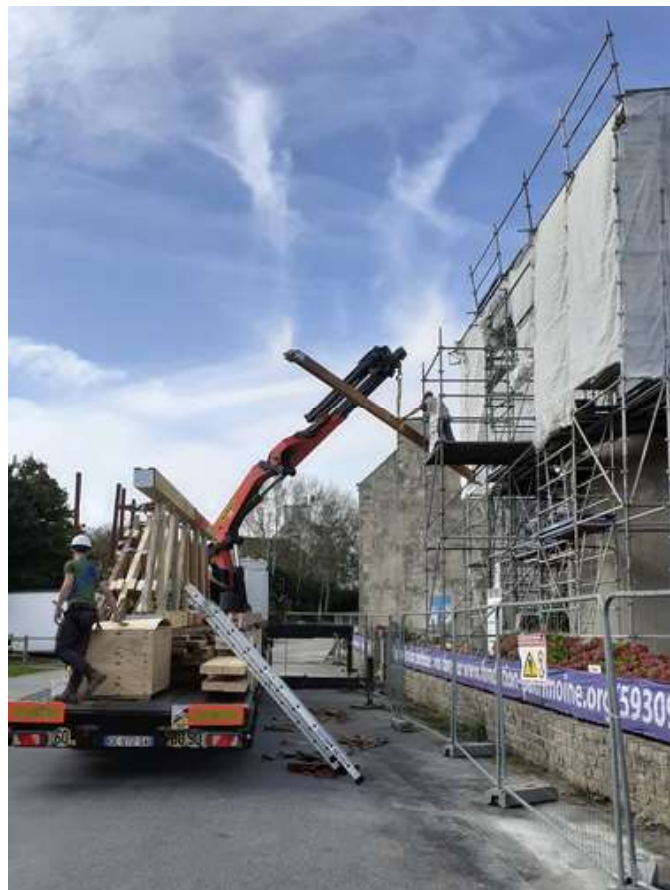
Grutage d'une des 4 poutres d'entrait

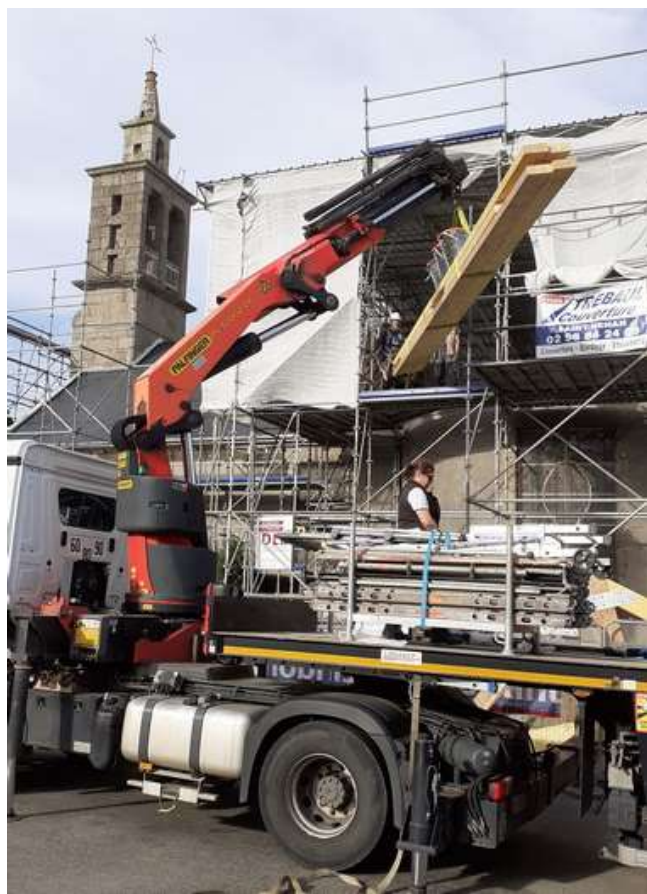
Grutage d'autres éléments de charpente

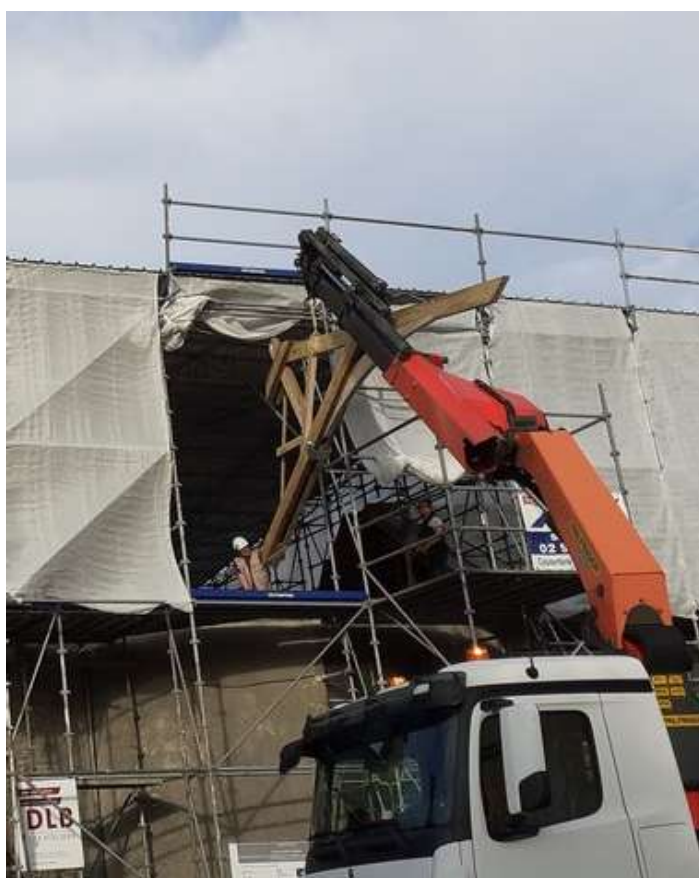
Grutage d'une des 3 demi-fermes

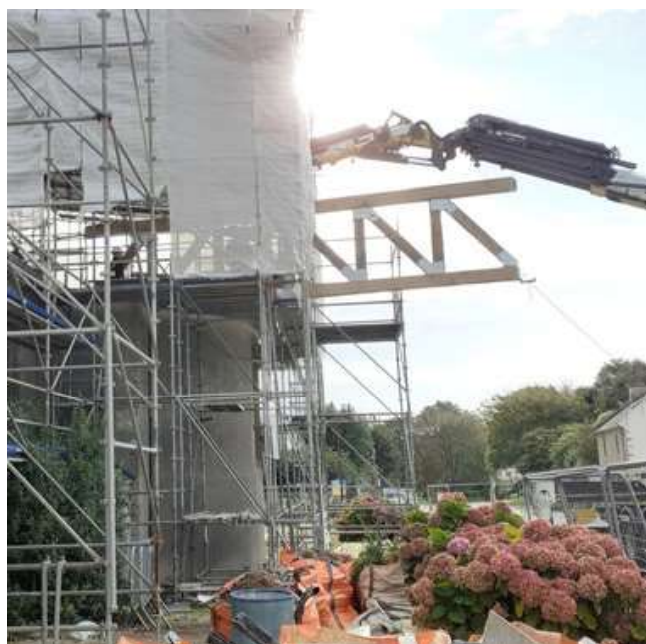
Grutage de la poutre maîtresse du transept

27 septembre : après un travail préparatoire le 26 septembre, les 3 charpentiers des Ateliers DLB guident le grutier dans le montage de la pièce maîtresse de la charpente : une poutre pesant pas moins de 900 kg, supportée par 2 fermes, qui assurera la planéité du faîtage du transept : impressionnant !

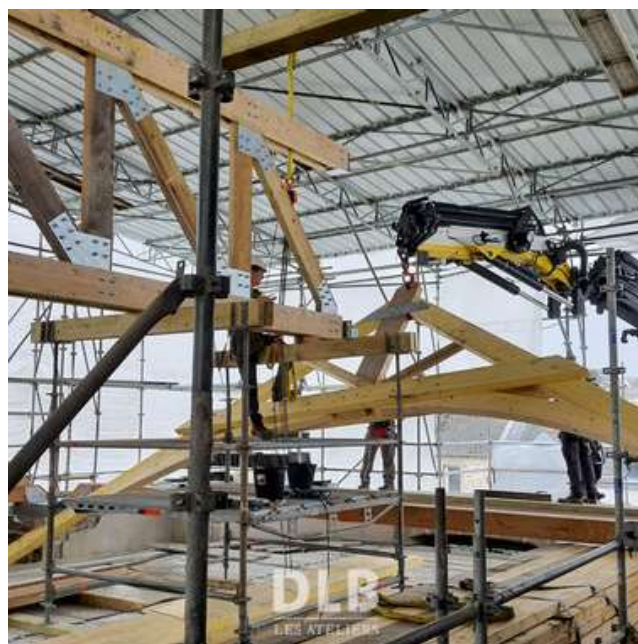
Assemblage de la ferme à la poutre maîtresse
